Tilstandsrapport

Leilighet i blokk

Gøteborggata 14 E, 0566 OSLO

Befaringsdato: 03.02.2026 **Rapportdato:** 05.02.2026 **Oppdragsnr.:** 18476-26053 **Referansenummer:** MP9946

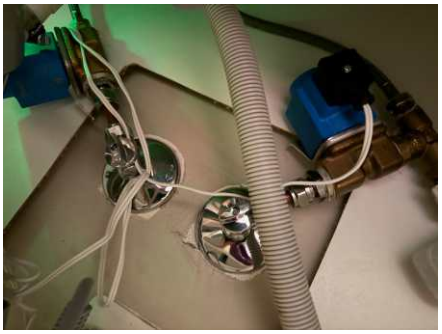
5 ETASJE > STUE/KJØKKEN

TG 1 Overflater og innredning

Glatt, laminert kjøkkeninnredning, mekanisk vifte over integrert koketopp, integrert ovn, integrert vinskap, integrert kjøleskap, laminert benkeplate, lys under overskap og integrert oppvaskmaskin.

Det ble foretatt enkelt fuktsøk med MMS søkeinstrument, det ble ikke registrert noe forskjellige verdier på kjøkkengulv. Det er montert komfyrvakt og waterguard på kjøkken.
