Tilstandsrapport

Leilighet H0803

Gladengveien 5F , 0661 OSLO

Befaringsdato: 06.01.2026 **Rapportdato:** 20.01.2026 **Oppdragsnr.:** 19148-2160 **Referansenummer:** WV3564

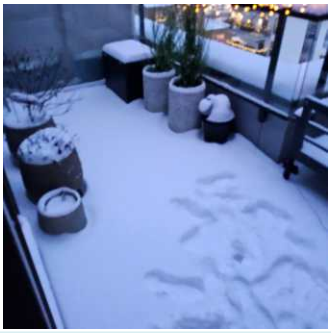
TG 1 Dører

Bygningen har en malt balkongdør i tre, 2 stk skyvebalkongdør i aluminium og en brann- og lydklassifisert entrédør.
