AKERLIA 35

Tilstandsrapport

Andelsleilighet
Akerlia 35
0951 Oslo

Utført av:
Takstmann
Thor-Runar Johansen
Dato: 19/01/2026

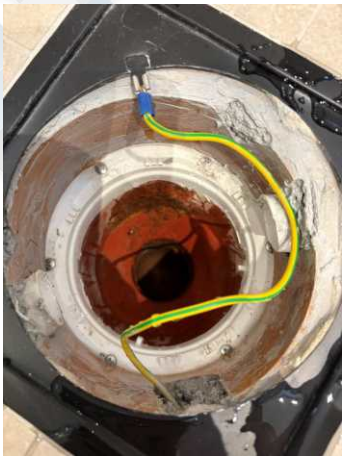
Sluk av støpejern og med synlig klemring.
Det er satt inn klemring med krage samt slukforhøyer, det er således ikke mulig for takstmann å visuelt kontrollere membran/tettesjikt rundt sluk.

Det er fremvist dokumentasjon for membran datert 02.12.2025 utført av Membran teknikk AS.

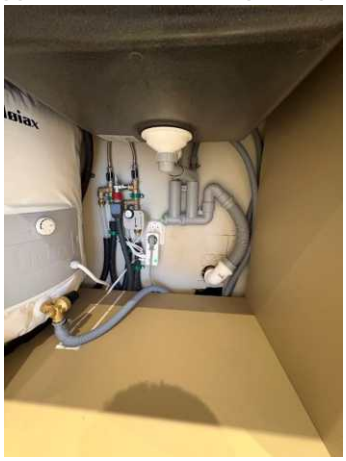
Det er ikke påvist knirk, skader eller fuktskjolder på gulvet.

Det er ikke påvist fukt ved kjøleskap, vaskemaskin, varmtvannsbereder eller andre vanninstallasjoner.

Det er ikke påvist avvik i forhold til trykk i vannkran.

Det er ikke påvist avvik i forhold til avrenning fra avløp.

Det er ikke påvist symptomer på fukt og råte i nabokonstruksjoner.
