TOFTES GATE 17

Tilstandsrapport

Toftes gate 17, 0556 OSLO

Befaringsdato: 27.11.2025 **Rapportdato:** 29.12.2025 **Oppdragsnr.:** 20409-25247 **Referansenummer:** DJ1413

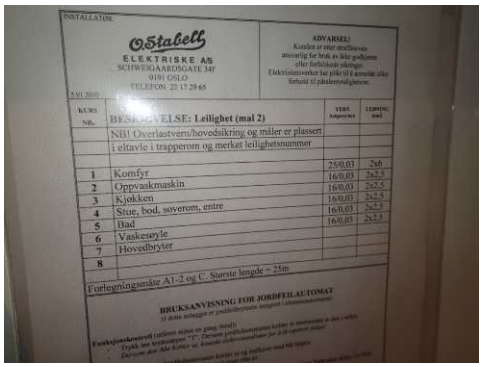
Inntak og sikringsskap

Antall sikringer stemmer ikke med kursfortegnelsen. Dette gir et avvik og må utbedres for lukke avviket.

10. Finnes det kursfortegnelse, og er den i samsvar med antall sikringer?
    Nei

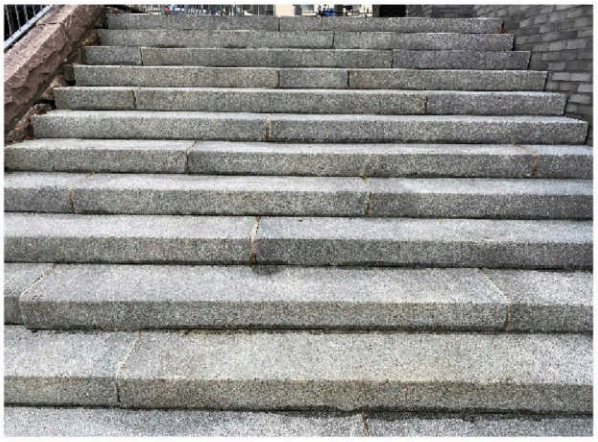
Oppsprekking i fuger

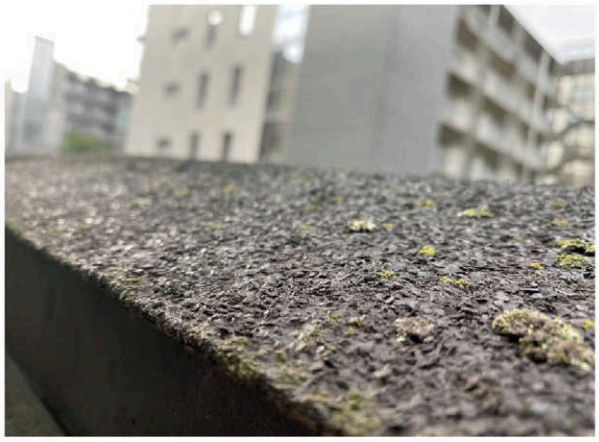
Enkelte mindre dammer med stående vann

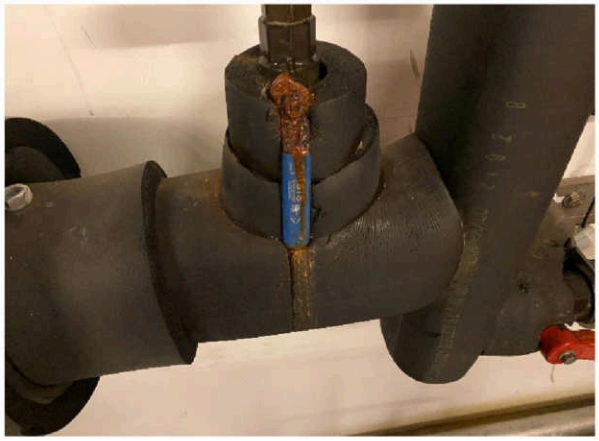
Stoppekraner
Hovedstoppekran er lokalisert i parkeringskjeller.
Stoppekraner for stigeledninger er lokalisert i himling i bodområdet. Det er nødvendig å merke stoppekraner og etablere rutine for regelmessig funksjonstesting.

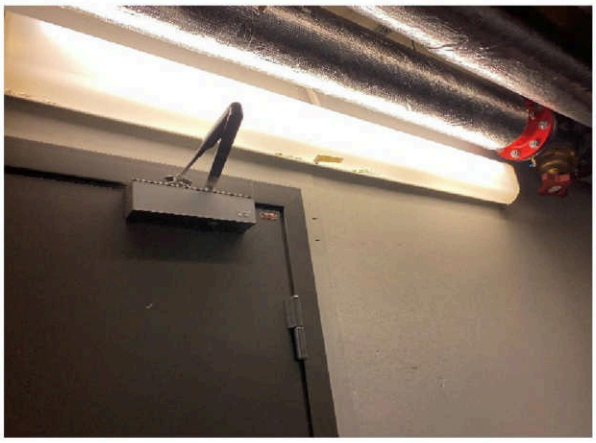
Pullertbelysning er utsatt for jordfeil

Belysningsutstyr fra byggeåret

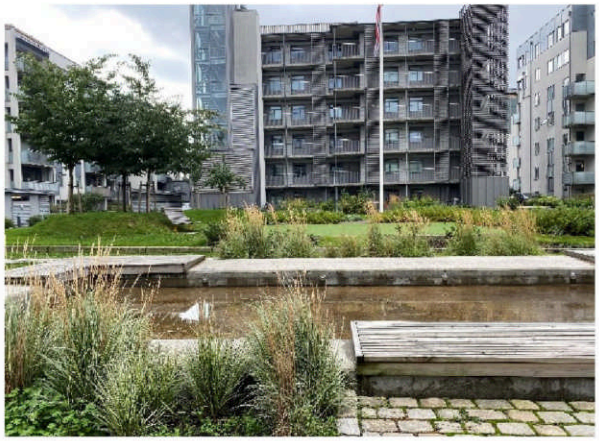
Overvann og drenering
Det har vært lekkasjer i parkeringsanlegg, men det er ikke rapportert om pågående kjente innsig. Gulv på grunnen i parkeringsanlegg og kjellere er utsatt for vanninntrengning gjennom vegg og kapillært oppsug. Terrenget i området er sterkt hellende, og vanntrykket mot eiendommen er stort ved sterk nedbør. Sørg for å holde renner og overvannskummer åpne og fri for ugress, jord og avfall.

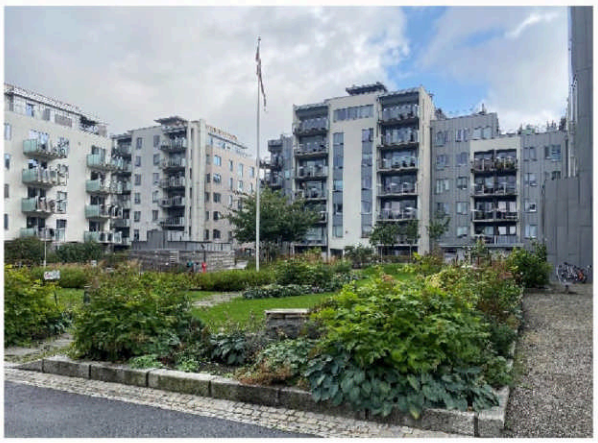
Sosiale soner
Gårdsrommet er pent opparbeidet og innbyr til bruk. Det er utplassert parkbenker på plenarealer og veier.

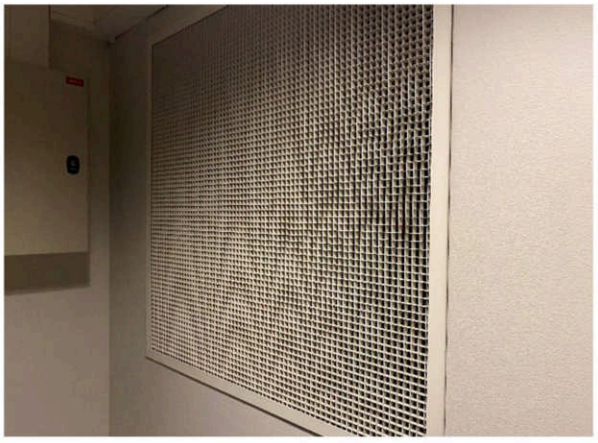
Trykksetting av trapperom

Det er krav om rutinemessig kontroll

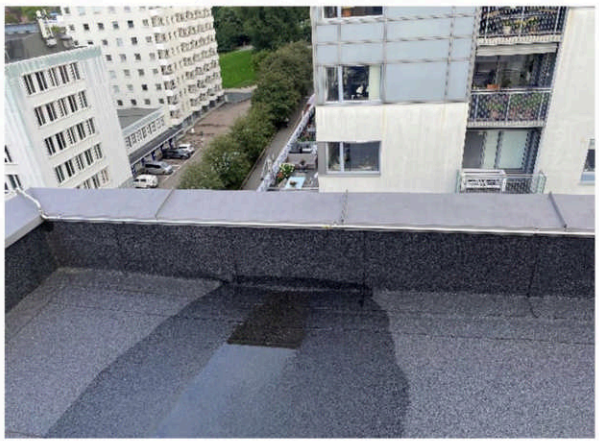
Gassrørledning langs parapet

Gassrørledning på fasade
