Tilstandsrapport

Breimyrveien 200 , 4628
KRISTIANSAND S

Befaringsdato: 13.01.2026 **Rapportdato:** 16.01.2026 **Oppdragsnr.:** 13333-4973 **Referansenummer:** JQ1394

Foretak: M2 Takst AS

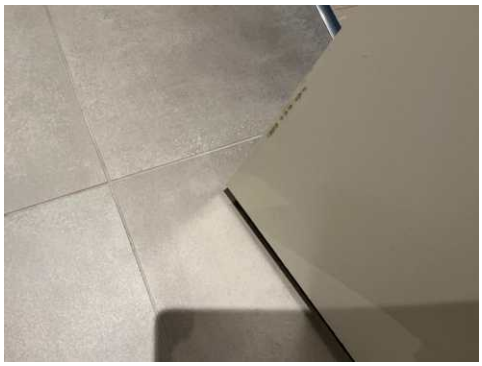
Hulltaking utført i omkledningsrom, ikke tegn til avvik. Hulltaking er ingen garanti for at det ikke er fukt eller svikt i konstruksjoner, men en indikasjon på at det fremstår normalt i området der hulltaking er utført.
