PRIVATMEGLEREN
RAKKESTAD

BYGDETUNVEIEN 29B

Tilstandsrapport

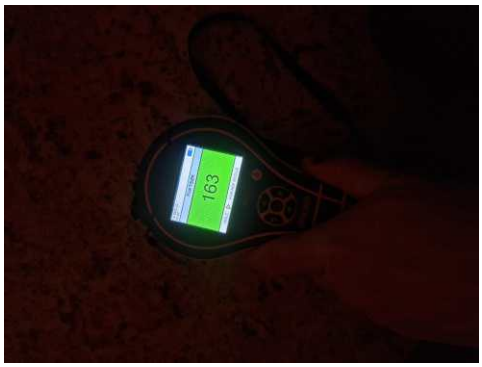
Gulvet er av betong og har belegg. Veggene har betong/mur. Hulltaking er ikke foretatt da det ikke er fysisk mulig pga tilliggende konstruksjoner.

Vurdering av avvik:
• Det er påvist indikasjoner på noe fuktgjennomtrenging inn i kjellermur.

Det ble påvist forhøyede fuktverdier ved bruk av fukt indikator på yttervegg under trapp.
I følge eier, har borettslaget utbedret deler av drenering tidligere, da fukt gjennomtrenging har vært en utfordring i nabo leiligheten.
Jf.Egenerklæringsskjema.

Ved mangelfull tilstrekkelig uttørking kan det risiko for organisk vekst på vegg.
TG2 på bakgrunn av påvist forhøyde fukt verdier.

Konsekvens/tiltak
• Det påviste fuktnivå gir grunn til å overvåke konstruksjonen jevnlig for å se utvikling over tid, og eventuelt foreta tiltak for å unngå fuktskader.
