# Tilstandsrapport

Leilighet

Sølvberggata 22, 4006 STAVANGER

# gnr. 55, bnr. 1571, snr. 5

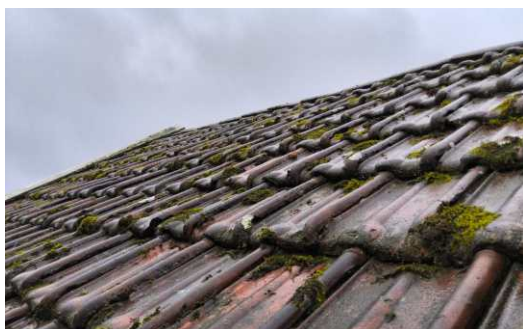
- Når taksteinen eldes, nedbrytes og svekkes steinen over tid. Frost- og tineprosesser kan føre til dannelse av sprekker i taksteinen som kan føre til frostsprengning på vinterstid. Taksteinen blir mer porøs over tid, noe som øker risikoen for fuktgjennomtrengning og lekkasjer i taktekkingen. For å opprettholde et funksjonelt tak, er det viktig å overvåke tilstanden til taktekkingen regelmessig, og utføre nødvendig vedlikehold og reparasjoner etter behov. På grunn av varierte temperaturforhold over tid, kan undertaket bli svekket, noe som potensielt øker faren for lekkasjer i fremtiden. Det er ikke nødvendig med umiddelbare tiltak, men tidspunktet for utskiftning av taktekkingen og undertak nærmer seg.

Taket bør renses for mose for økt levetid.

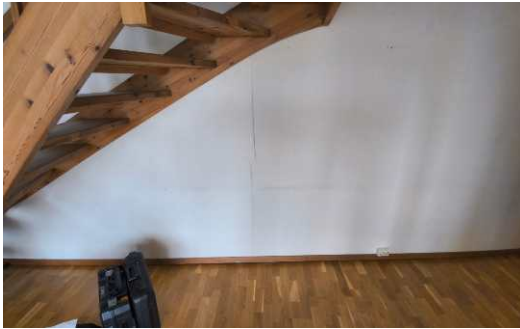
## TG 2 Etasjeskiller og bærende konstruksjoner

Det største høydeavviket som er registrert, er på:  
5,5 cm. Det er målt på stuen og gangen.

Loftet har et høydeavvik på 8 cm

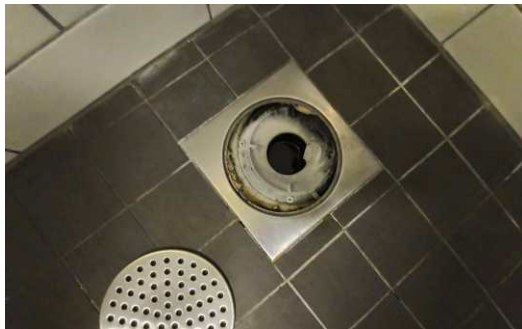
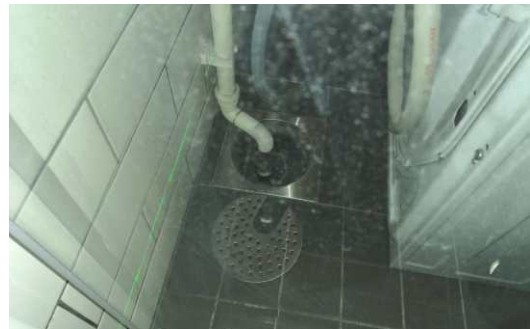
Det er registrert følgende avvik:

Ved vannlekkasje eller vannsøl utenfor dusjsone, vil vann renne ut i boligen.

Det er bom i flere flis.

**Kostnadsestimat: 200 000 - 500 000**

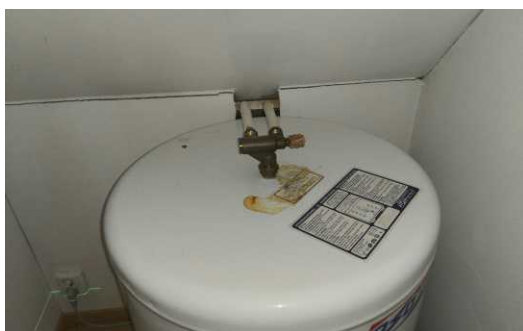
- Det er ikke behov for utbedringstiltak siden tanken fungerer i dag, men ut ifra alder kan skader plutselig oppstå.
- En varmtvannsbereder har en forventet levetid på 20 år. Når denne levetiden er passert, kan det oppstå flere problemer på grunn av aldring og slitasje. Effektiviteten til berederen kan gradvis reduseres, noe som fører til lengre oppvarmingstider og økt energiforbruk. I tillegg øker risikoen for lekkasjer ettersom materialene svekkes over tid. Rust og korrosjon kan også bli et problem, noe som kan påvirke vannkvaliteten og føre til at rustpartikler kommer inn i vannsystemet. Selv om det kanskje ikke er behov for utbedringstiltak siden tanken fungerer for øyeblikket, bør man være oppmerksom på at skader kan oppstå plutselig på grunn av alderen.
- Rørlegger anbefales innhentet, som kan gi en pekepinn på om det er behov for tiltak ifbm. dryppmerkene.

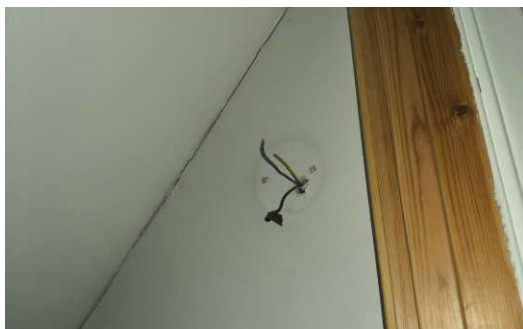
Det er manglende dokumentasjon på utført arbeid, samt at det er løse ledninger på boden ved berederen.

Løse ledning på kott på loft
