**PRIVATMEGLEREN**  
HALDEN

GRIMSRØDHØGDA 65

Tilstandsrapport

gnr. 69, bnr. 167

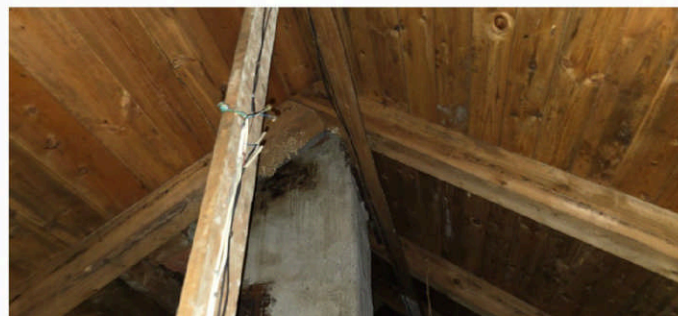
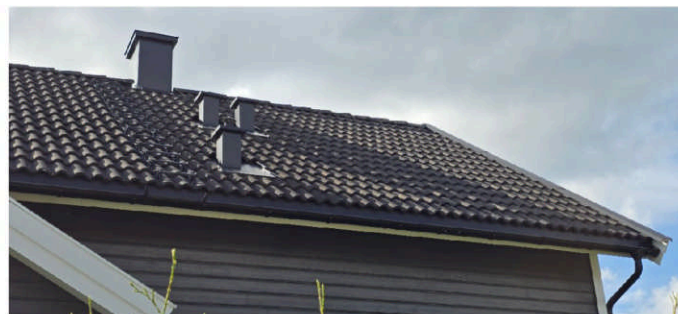
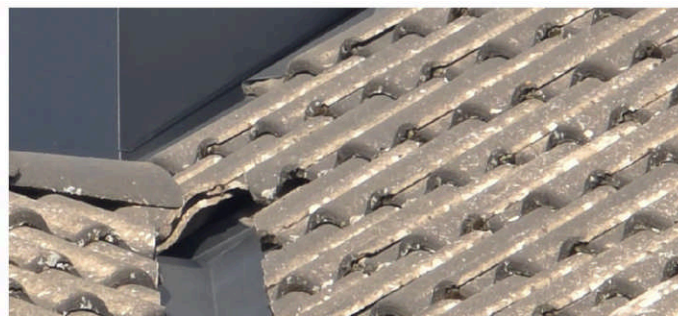
Taktekkingen er av betongtakstein. Taket er besiktiget fra bakkenivå. Siden taket (takkonstruksjon, taktekking og skorstein) kun er observert fra bakkenivå, er vurderingen begrenset av dette. Det er ikke sikkerhetsmessig forsvarlig å bevege seg ut på taket eller observere fra stige. Selv om det ikke er avdekket skader under befaringen, betyr ikke dette at det ikke foreligger skader som en besiktigelse på taket kan avdekke. Vær oppmerksom på denne risikoen. En undersøkelse av taket kan utføres av en fagperson under tilstrekkelige sikkerhetsforhold. Undertak av rupanel. Inspisert fra loftsluken.

- Mer enn halvparten av forventet brukstid er passert på undertak.
- Det er fuktmerker og svartsopp på undertaket, spesielt rundt pipe. Noe synlige rennemerker.  
Mose og slitasje synlig på takstein.  
Noen løse steiner i gradrenne.

- Tidspunkt for utskiftning av undertak nærmer seg.
- Når taktekking og undertak begynner å bli gamle, øker risikoen for lekkasjer, noe som kan føre til omfattende og kostbare reparasjoner av underliggende konstruksjoner dersom en ikke foretar tiltak på konstruksjonene før dette oppstår.

Mose som blir liggende på taksteinen vil gi økt fuktbelastning på takstein. Anbefaler å sjekke taket en gang i året. Løft på utsatte taksteiner og fei bort barnåler og løv. Skift ut skadde eller ødelagte deler (stein, plater og annet) og vær oppmerksom på lekkasjutsatte punkter. Taket bør skiftes ca. hvert 30. år, men ved godt vedlikehold kan dette ofte strekkes litt lenger.

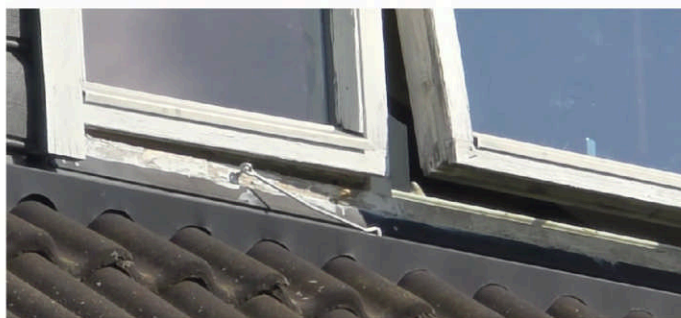
Manglende beslag over vindu

Manglende beslag rundt vinduer må monteres for og hinder skader i vegg og kledning.

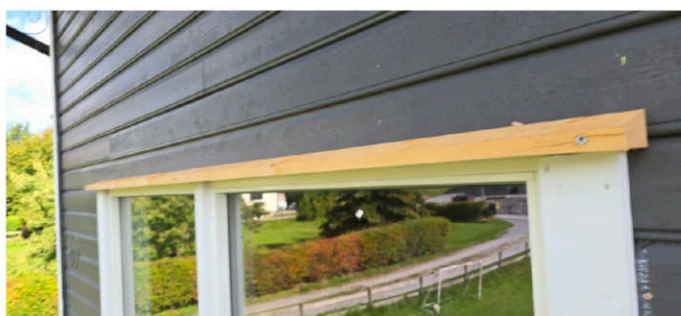
Ikke beslag på bunnstokk

Manglende beslag kan føre til fuktnntregning i konstruksjonene. Dette gir forkortet levetid og fare for vannskader.

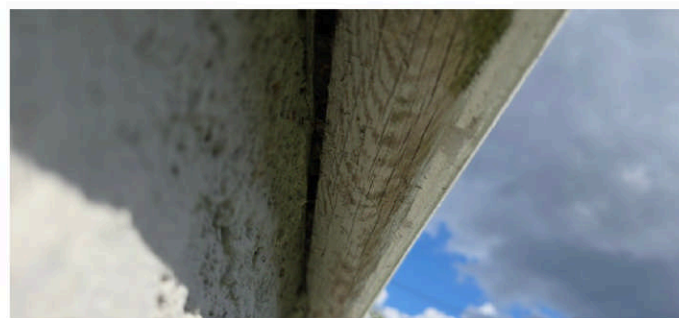
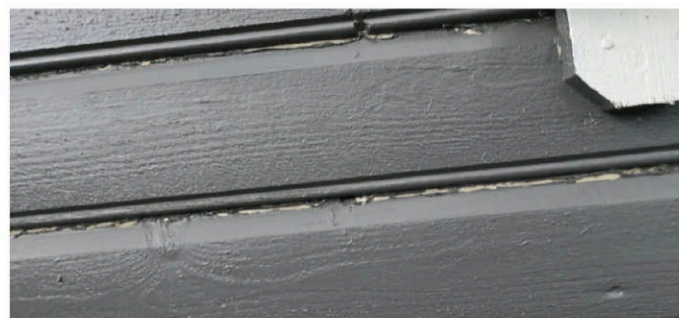
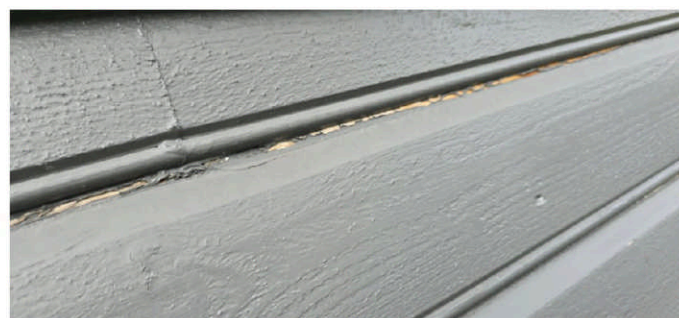
Veggene har grovt reisverk fra byggeår. Fasade/kledning har liggende bordkledning.

- Det bør foretas tiltak for å bedre lufting av kledningen.
- Uten tilstrekkelig lufting bak bordkledningen kan fuktighet som trenger inn bak bordene eller gjennom veggene innenfra ikke tørke opp. Dette skaper ideelle forhold for råtesopp og muggvekst.

Ved utskiftning av kledning bør vegger isoleres og det bør monteres dampsperre. Tilstrekkelig med ventilering må etableres og det bør monteres musebånd.

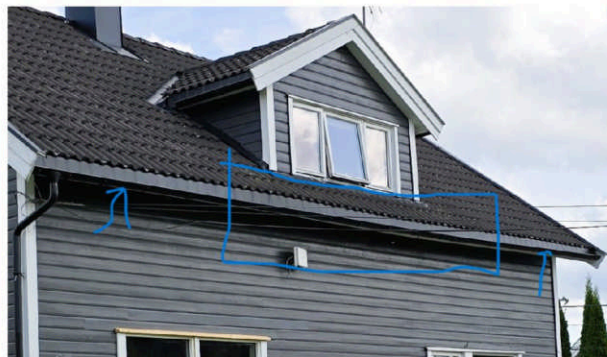
Skeivhet gesims kasse

Det bør monteres dampsperre for å unngå kondensering og fuktskader. Loftet er kun innsisert fra luken, da det mangler loftsstige og gangbart gulv på loft. Det anbefales at dette monteres slik at tak-konstruksjonen kan jevnlig inspiseres.

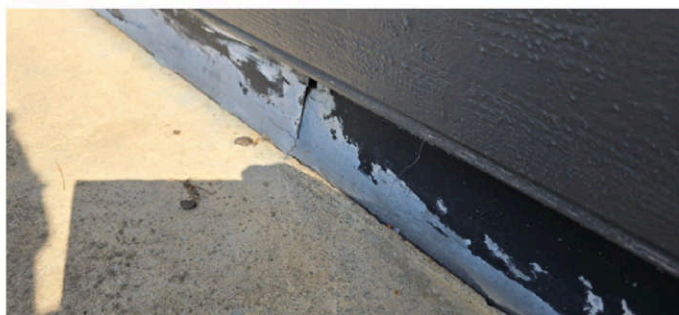
Terrassen ligger over carporten i støpt betong. Betongen er støpt med fall fra vegg. Det er malt rekkverk i treverk og en trapp ned til hagen.

Treverket er slitt og har sprekkdannelser.

Det må beregnes utbedringer på undersiden av terrasse gulv, det er synlig fukt merker og rust sprekning i under liggende garasje himling.

- Ny tekking må legges.
- Rekkverk må monteres for å lukke avviket.

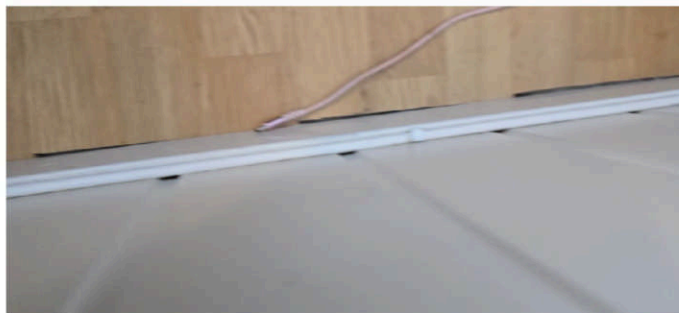
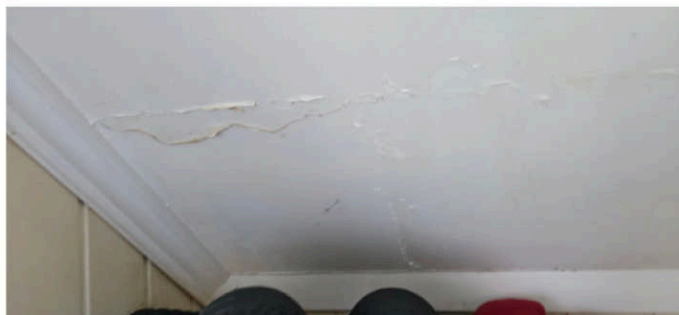
Trebjelkelag i etasjeskillet mellom etasjene.  
Planavvik på 10-20 mm målt i stue og kjøkken i første etasje og 25-40 i stue og kjøkken i andre etasje, målt med laser over hele gulvet.

- Målt høydeforskjell på over 20 mm innenfor en lengde på 2 meter. Tilstandsgrad 3 gis med bakgrunn i standardens krav til godkjente måleavvik.
- Målt høydeforskjell på over 30 mm gjennom hele rommet. Tilstandsgrad 3 gis med bakgrunn i standardens krav til godkjente måleavvik.

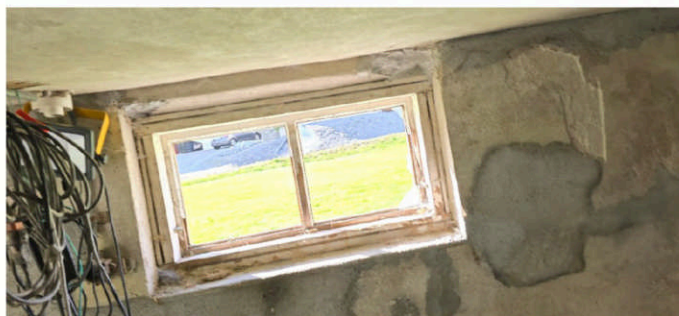
- Det er påvist indikasjoner på noe fuktgjennomtrenging i kjellergulv.
- Det er påvist indikasjoner på noe fuktgjennomtrenging inn i kjellermur.
- Det er påvist synlig fuktighet på mur/gulv i kjeller.
- Det er påvist synlige fukt/råteskader i treverk i underetg./kjeller, hulltaking er derfor ikke nødvendig

Det ble målt opp til 20 vekt% fukt i delevegger av tre. Ved nivåer over 15 -16 vekt% vil det være fare for utvikling av sopp, råte og mugg. Merkbare kjellerlukt.

Utvendig kjellernedgang er blokkert fra utsiden og mangler tak tekking. Det er veldig fuktig i nedgangen. Høyt fuktopptrekk i vegger. Opp til 29 vekt% fukt målt i treverket der. Det er synlig rustspreng på undersiden av trapp.

Det er dårlig ventilering i kjelleren, noe som fører til økt luftfuktighet. Kjelleren er helt uten fuktsperre og isolasjon. Det er ikke anbefalt med organiske materialer, da det lett blir råteskadd.

Montering av en permanent avfukter bør beregnes.

Det må beregnes utbedringer på gulv i garasje.

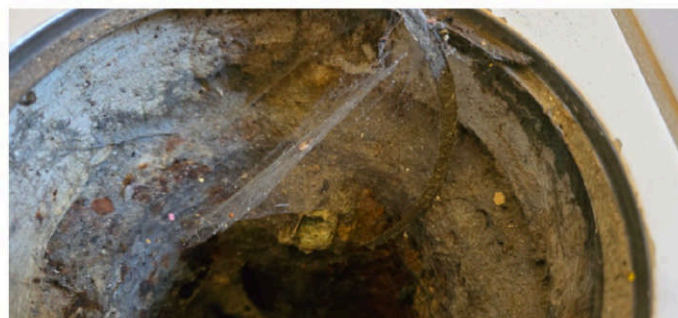
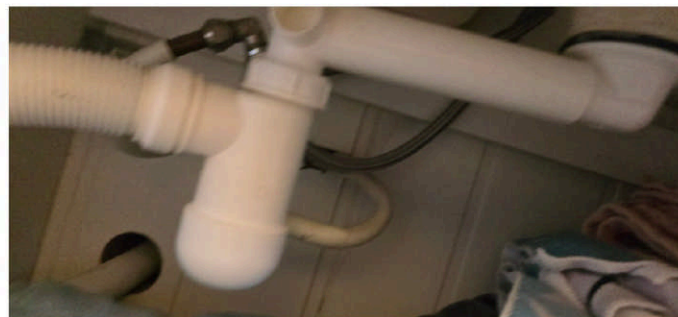
- Det er påvist mangelfull/feil utførelse rundt rørgjennomføringer e.l. som gir fare for fukt i konstruksjonen i våtsone.
- Det er påvist tegn på utettheter på våtrommet.
- Membran i kombinasjon med gammelt sluk uten klemring. Membran er smurt ned på sluk.
- Mer enn halvparten av forventet brukstid er passert på membranløsningen.
- Mer enn halvparten av forventet brukstid er passert på slukløsningen.
- Det er ikke tilfredsstillende membran/tettesjikt på våtrommet.
- Det kan ikke konstateres synlig bruk av membran/tettesjikt på våtrommet.

•Tilstandsgrad (TG): TG3 – Stort avvik

•Anbefalt tiltak: Rehabilitering av våtrom med nytt sluk og membransystem i henhold til dagens krav.

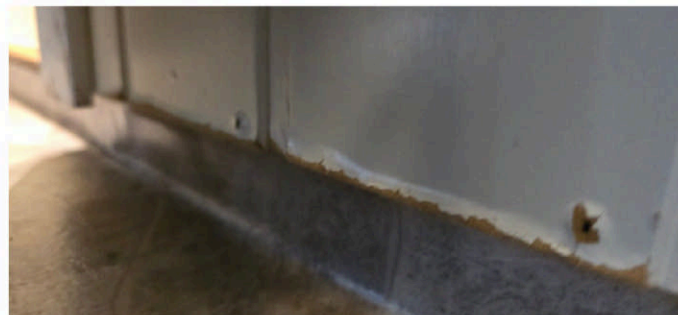
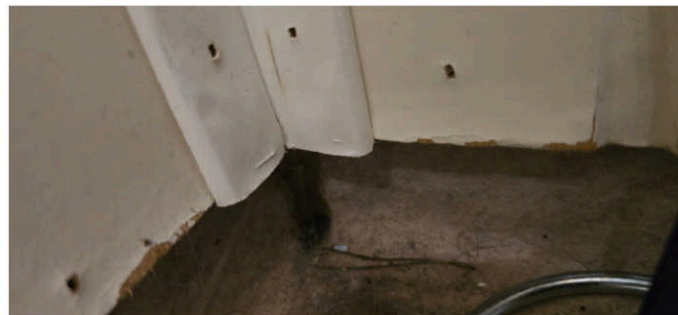
- Konsekvensen er at det kan oppstå fuktskader i konstruksjonen bak overflatematerialet. Vann kan trenge inn gjennom utette rørgjennomføringer og forårsake fuktskader ved fukttilførsel gjennom enten bruksvann eller lekkasjevann.
- Når sluket har begrenset tilgang, er det vanskelig å rengjøre sluket og å inspisere den for å oppdage skader i membranen/fuger rundt sluket, som er avgjørende for å forhindre lekkasjer.

Silikonfuger har en betydelig dårligere levetid og gir fort utette skjøter/hjørner. Dette vil gi økt fare for fukt inn bak belegg. Det er bygget en kant mellom dusjdel og den delen der vask og toalett er montert. Dette gjør at eventuelt lekkasjevann fra servant og toalett ikke vil renne til sluk. Det er ikke etablert oppbrett langs vegg. Dette gjør at lekkasjevann raskt vil trekke opp i veggplater og da kunne skape fuktskader i vegg-konstruksjoner. Membran nærmer seg halvparten av forventet levetid, og da det er ukjent membran anbefales det montering av dusjkabinett. Våtrommet må renoveres for å oppnå dagens standard og krav.

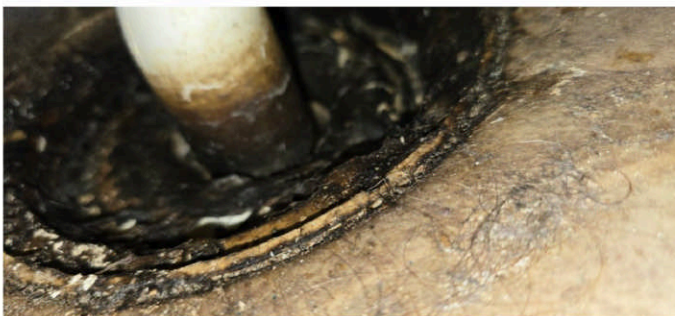
Servantskapet har store fuktskader og bør beregnes skiftet.

- Lokal utbedring må utføres.

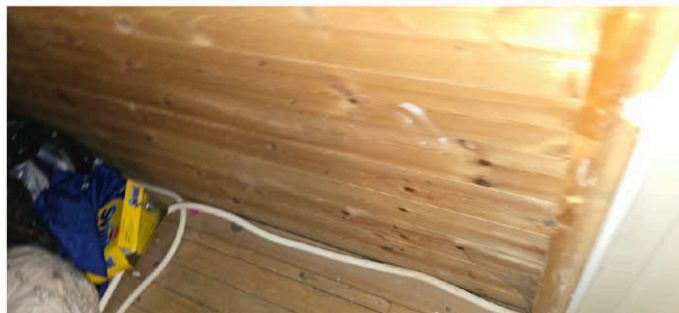
- Det er ikke behov for utbedringstiltak siden anlegget fungerer i dag, men ut ifra alder kan skader plutselig oppstå på eldre anlegg.
- Det må monteres tettemuffer i enden av varerørene.

Det bør monteres vannstopp i benkeskapet der fordelerstokken er montert. Rør-i-rør systemet fungerer slik at eventuelt lekkasjevann vil komme ut i fordelerstokken for synliggjøring. Dette vil forårsake en vannskade dersom vannet ikke ledes til sluk eller stoppes av en vannstopp.

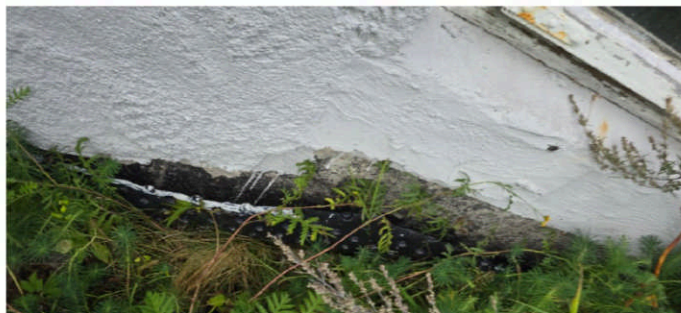
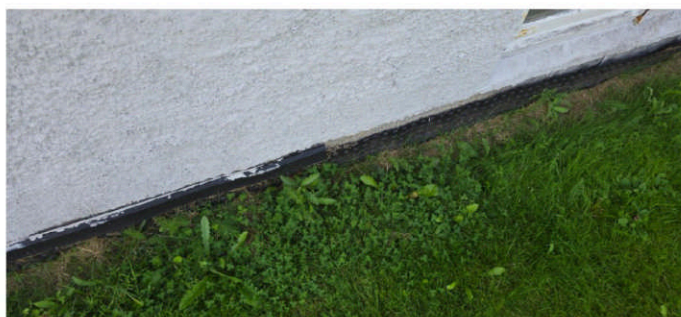
Grunnmur av betongblokker og støp.

Bunnledninger må beregnes skiftet. Rør i kjeller må isoleres.

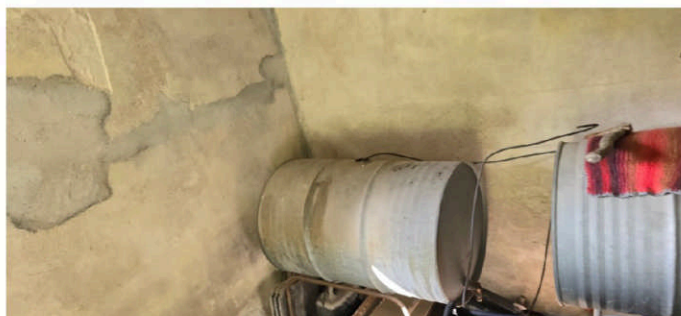
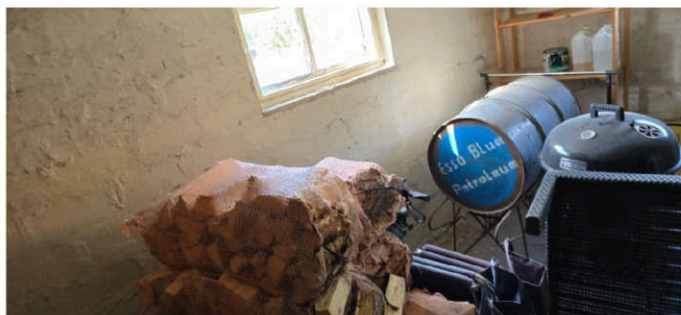
Det er en dagtank med parafinløfter i kjelleren. Tønner til lagring av parafin står plassert i garasjen og i kjelleren.

Dagtank og røropplegg til parafinfyr bør fjernes. Det anbefales fjerning av oljetønner i carport.
