**TORVGATEN 8**

# Tilstandsrapport

gnr. 501, bnr. 91, snr. 4

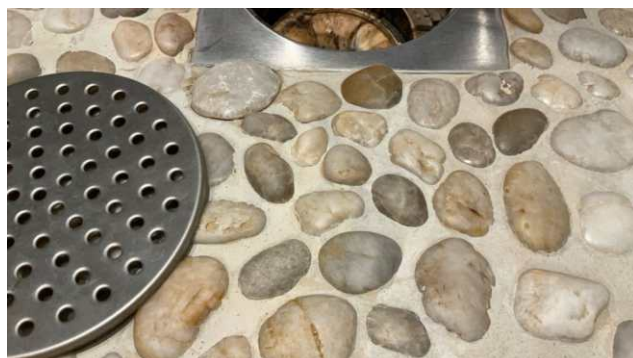
- Det er påvist at flisfuger har riss/sprekker.

- Slike riss/sprekker kan indikere bakenforliggende fuktskader, og konstruksjonen bør observeres jevnlig for å vurdere utvikling.

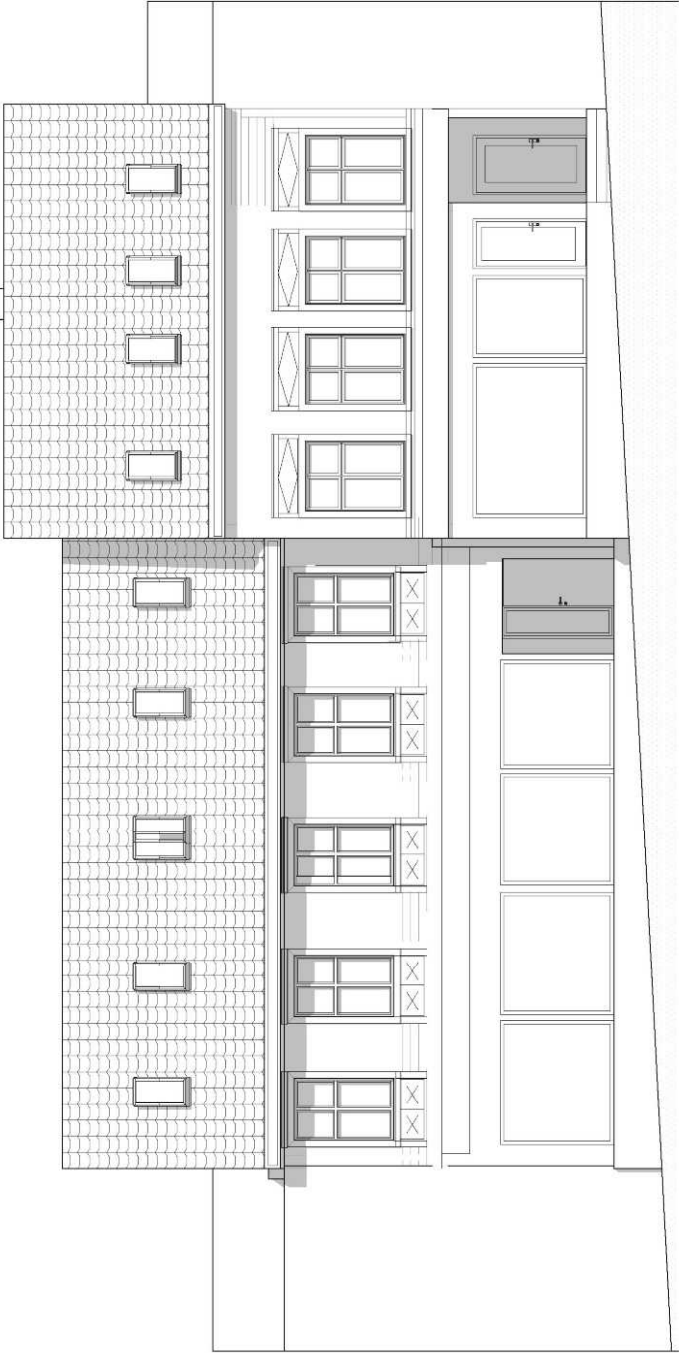
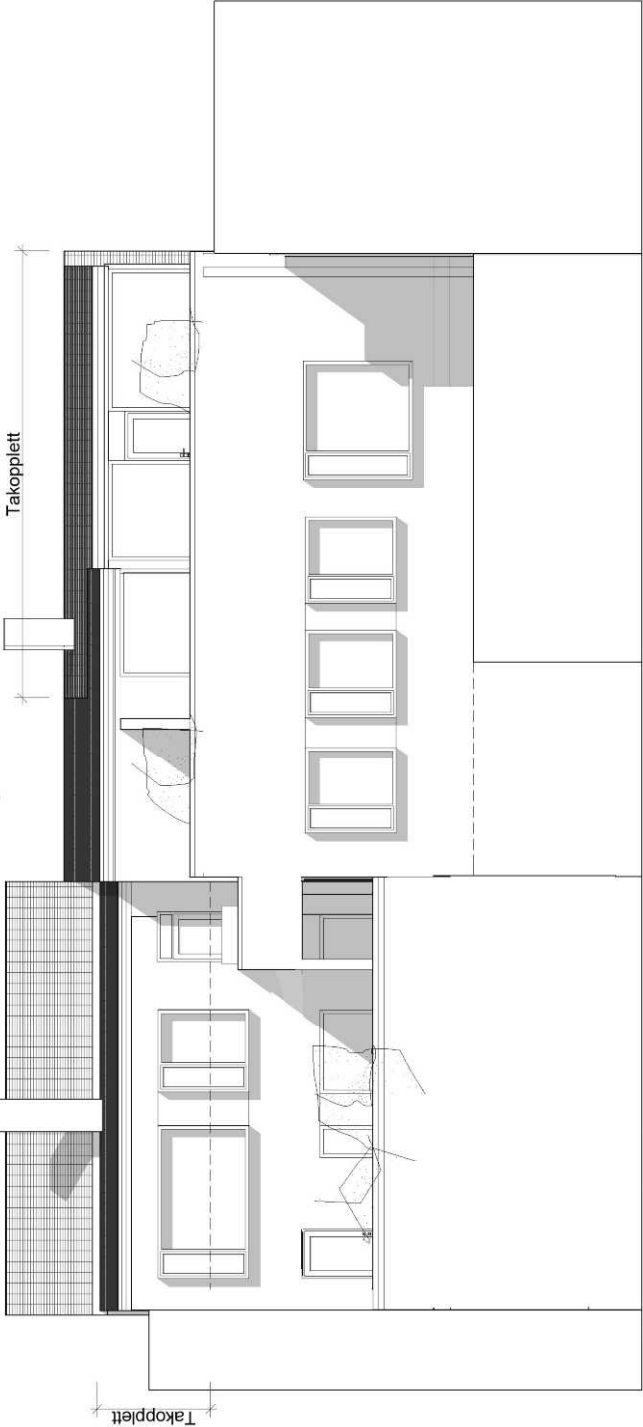
| Tegning: | Fasade nord og syd | | |

FASADE MOT NORD

FASADE MOT SYD

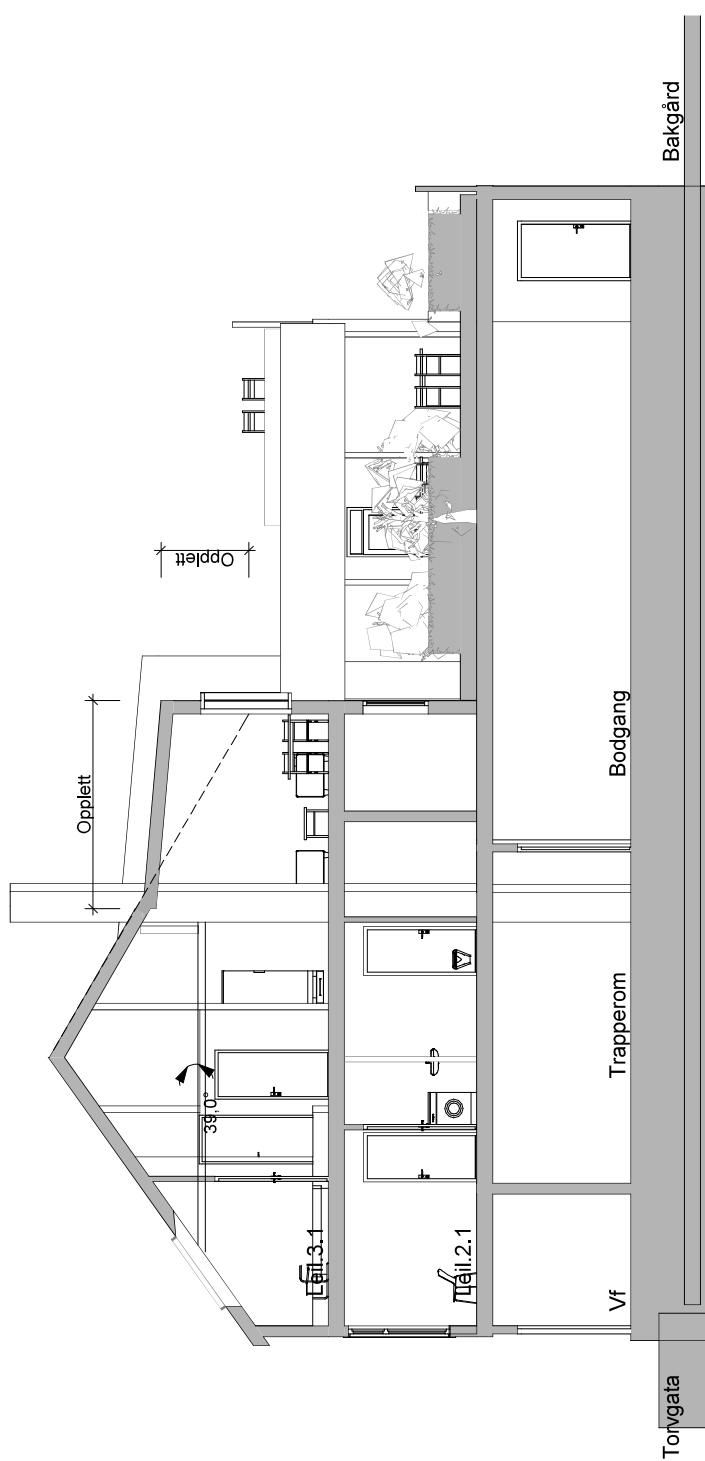
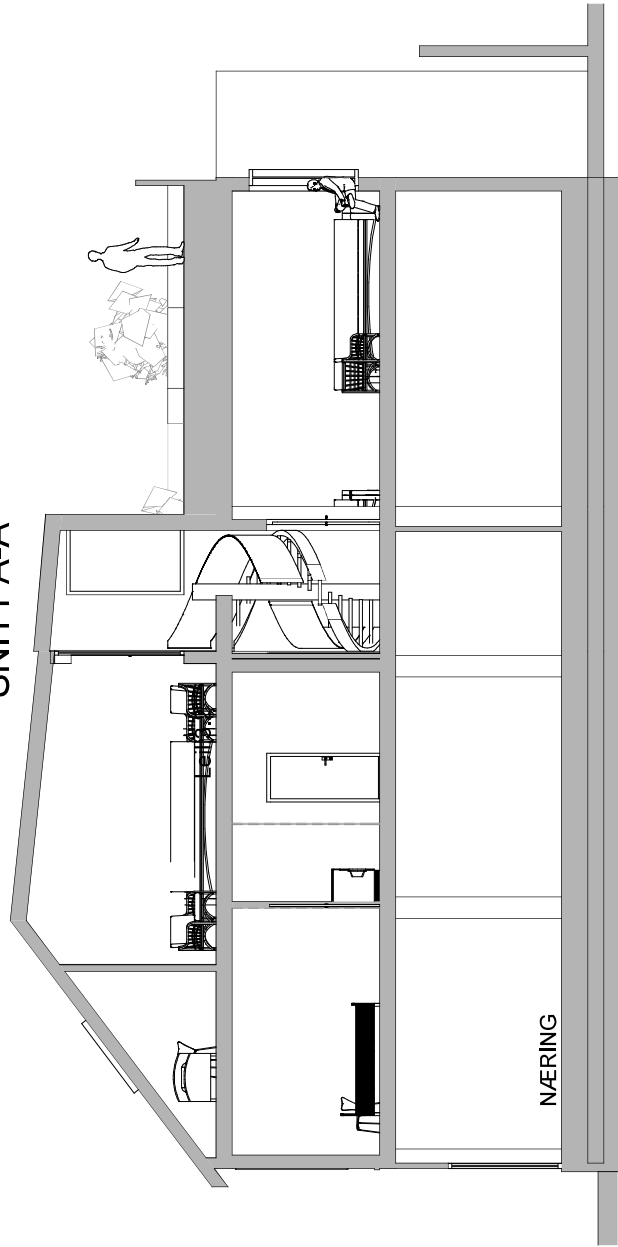
| Tegning: | Snitt A og B | | |

SNITT A-A

SNITT B-B

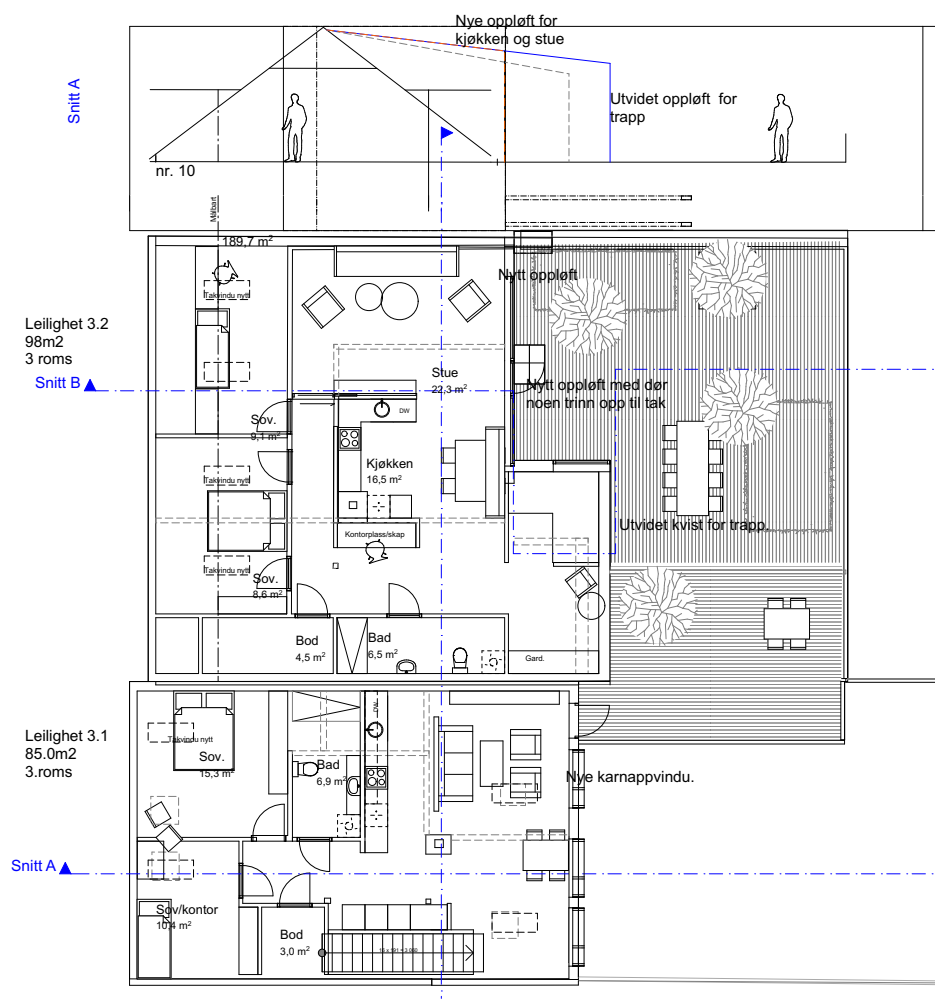
| Tegning:<br>Plan 3. etasje | Målestokk:<br>1:100 |

Rev. B 181004 Vinduer endret etter forhold på stedet

Rev. A 171205 Tre takvinduer mot Torvgaten fjernet
