**PARKVEIEN 64**

## Parkveien 64, 0254 OSLO

## Tilstandsrapport Eierskifte

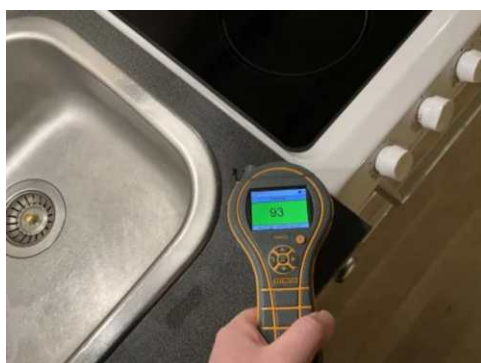
## 6.3 Kjøkken

Kjøkkenet har profilert kjøkkeninnredning. Det er frittstående komfyr med kombinert oppvaskmaskin. Det er montert overskap med glassfelt. Benkeplaten er av laminat. Det er stålkum med ettgrep armatur. Det er montert komfyrvakt. Det er ikke montert lekkasjesikring (waterguard). Kjøkkenet fremstår eldre. Det er registrert rør i rør under kjøkkenbenk, ukjent alder på rørsystemet.

Kjøkkeninnredningen fremstår som funksjonell basert på visuell kontroll. Laminat benkeplate har bruksmerker. Manglende lekkasjesikring under kjøkkenbenk registreres som et forhold som avviker fra dagens anbefalte løsning.

Bruksmerker på benkeplaten har i hovedsak betydning for estetikk. Manglende lekkasjesikring kan medføre økt risiko for vannskader ved eventuell lekkasje fra vanninstallasjoner.

Det anbefales å vurdere montering av lekkasjesikring for redusert risiko for vannskade.

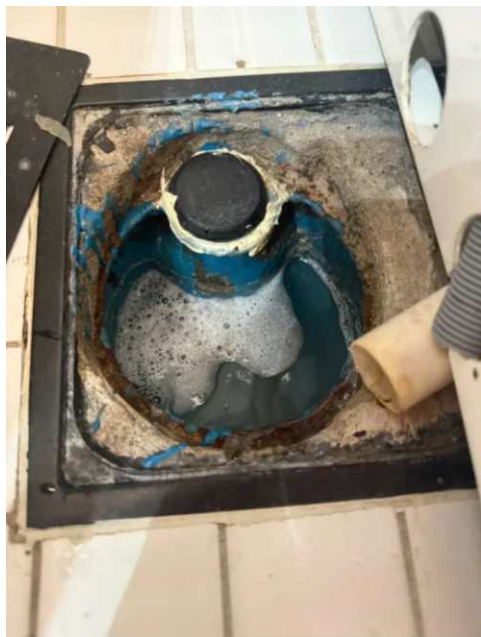
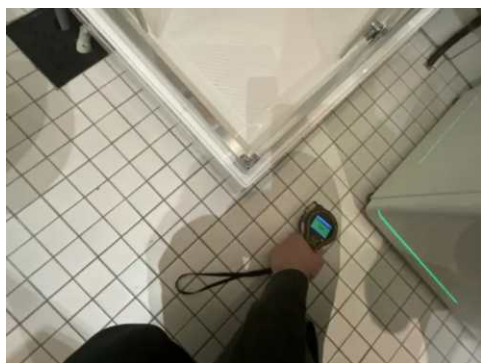
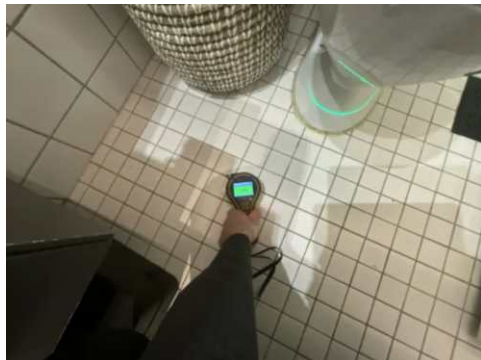
## 6.11 Våtrom

Badet fremstår som funksjonelt basert på visuell kontroll. Sluk har ikke vært tilgjengelig for kontroll på grunn av plassering under dusjkabinett, noe som gir begrenset vurderingsgrunnlag. Hull i veggfliser etter tidligere innredning vurderes som et avvik som kan påvirke overflatens tetthet dersom de ikke er fagmessig tettet. Silikonfuge ved toalett fremstår med svak utførelse. Eieropplysning om avtrekk over spilehimling er ikke verifisert. Målt fall på ca. 20 mm indikerer fall mot sluk.

Sluk fremstår med betydelig korrosjon, slitasje og har en alder som har passert normal forventet levetid.

Det er heller ikke mulig å verifisere korrekt utførelse eller intakt tettesjikt. Forholdet vurderes å utgjøre høy risiko for lekkasje og fuktskader i underliggende konstruksjoner, spesielt hvis vannstanden i sluket stiger. Utskifting av sluk og tilhørende oppbygging må påregnes
