VEDLEGG TIL
SALGSOPPGAVEN
TORJUSBAKKEN 20E

Torjusbakken 20 E, 0378 OSLO
301-29/584/0/13

Tilstandsrapport

**Registrerte avvik, på to bad i leilighet
Torjusbakken 20 E, 0378 Oslo**

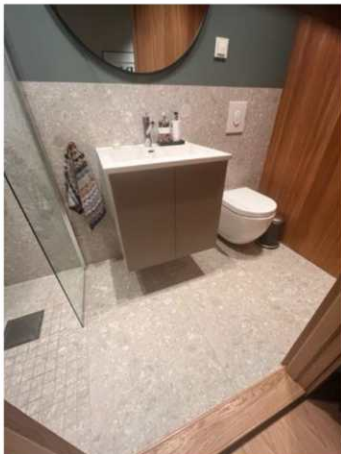
Oversiktsbilde.

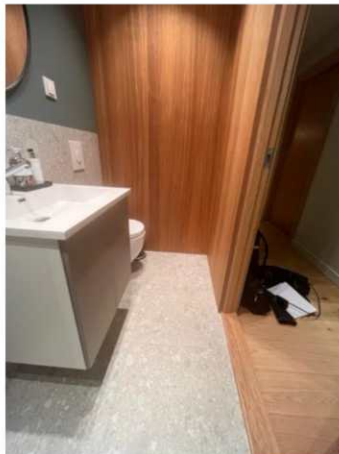
Oversiktsbilde.

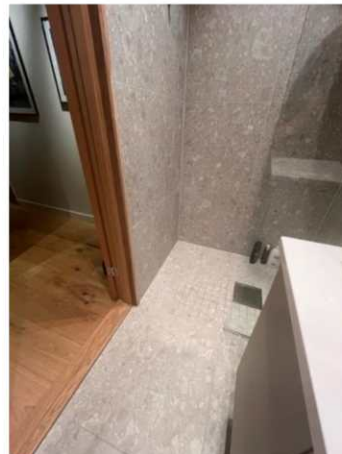
Oversiktsbilde.

Trepanelen står tett ned til flisgulv og det er å forvente at membran er løftet opp på vegg. Sluket er et Purus Minimax og det er toppmembran som er gjeldende tettesjikt.

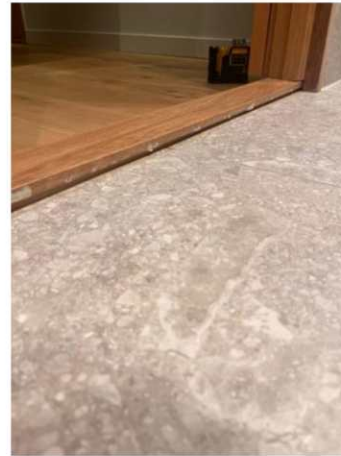
Det er 8 mm fra slukrist til topp flis ved terskel. Det er ingen oppkant på membran.

Når eikelist tas av, ser vi høyden på membranen er godt under topp flis. Trolig er høyden på membran lik med slukrist.

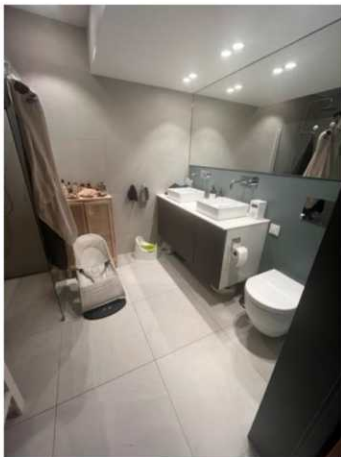
Sluket er et Purus rennesluk og det er synlig butylmansjett ut under klemringen.

Oversiktsbilde.

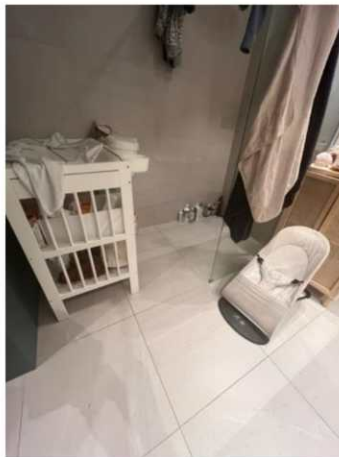
Oversiktsbilde.

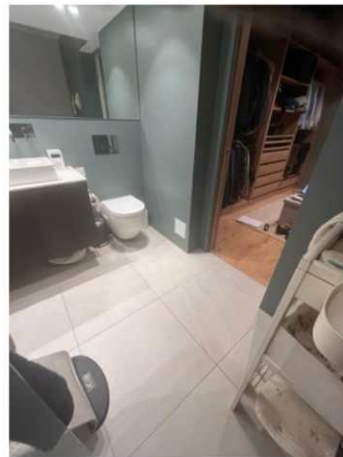
Oversiktsbilde.

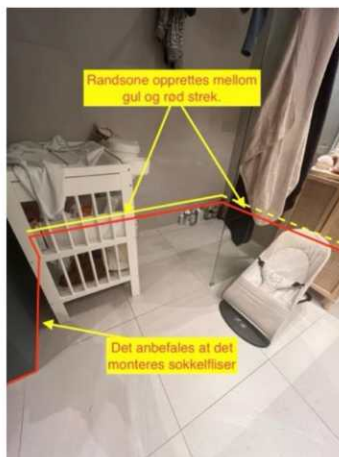
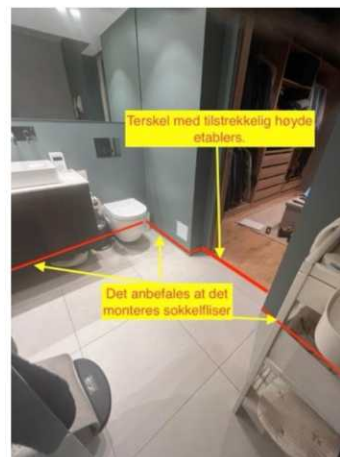
Stort bad:

Her må det etableres fall og oppkant på membran ved terskel.

Planlagt utbedring.

Nederste veggfliser og alle gulvfliser fjernes. Det må sparkels opp fall og etableres terskel. Ny membran legges. Mot malte vegger monteres sokkelflis. Det er et lite dreneringskull til sisternen 3 cm over gulv. For å sikre at membranen inne i sisternekassen knyttes til membran på gulv, må kassen åpnes. Dette medfører at det må etableres tettesjikt med Nordsjø våtromssystem. Dette må en maler utføre.

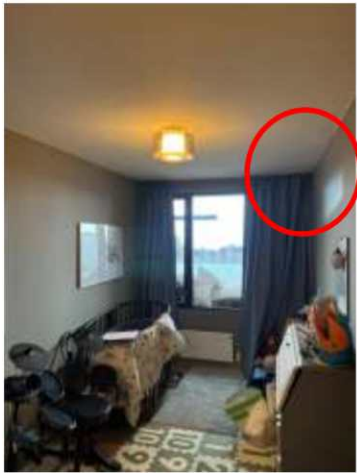
20E 1. Etg.

Fuktskader på skillevegger og himlinger i to soverom og stue i 1. etg..

20E 1.etg. – Sov. 2

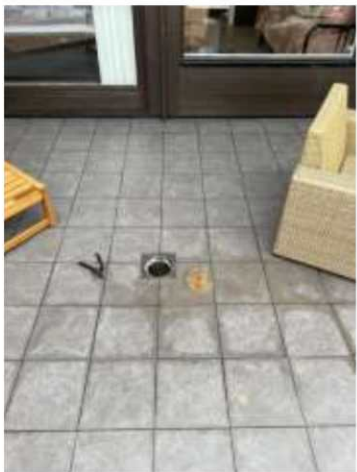
20E 2.etg – Terrasse 2. etg.

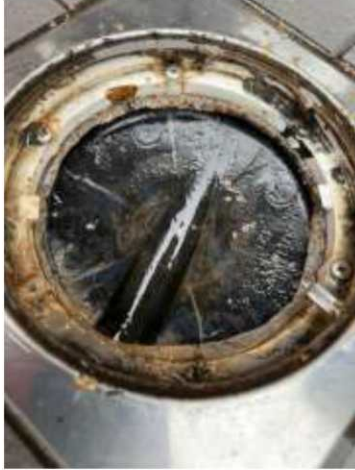
Avløpsrør nettet fra byggeåret - 1972. Noen steder sluk på terrasser og terrassemembran fornyet nyere tid – her i 2. etg. i 2022. For å fastsette en skadeårsak må åpnes mer. Jeg anbefaler å begynne med kamerainspeksjon i TN2 og TN5 og et lekkasjesøk (med farget vann) i slukk i TN2 og TN5. Videre bør utføres en vannprøve - lekkasjesøk (med farget vann) på terrassen – særlig langs muren og terrassedørene. Skadeårsak er foreløpig vurdert som utett innvendig avløpsrør fra terrassen i 2. etg. og taket over: TN2 og TN5 på grunn av et tilbakeslag, men dette kan revideres etter utførte prøver.

20E 2.etg - Sluk

- Kamerainspeksjon og Lekkasjesøk i TN2 og TN 5, spyling, tettprøver med farget vann,

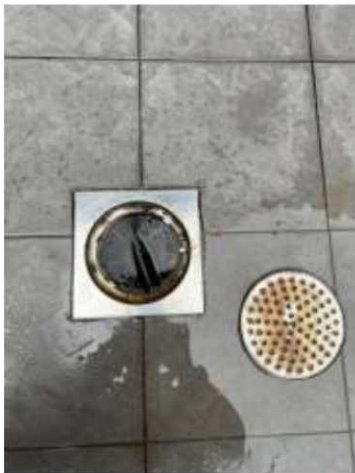
20E 2.etg - Sluk

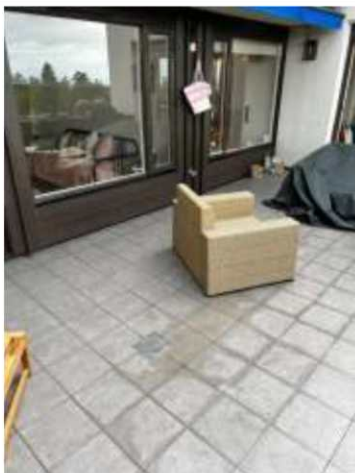
20E 2.etg - Terrasse

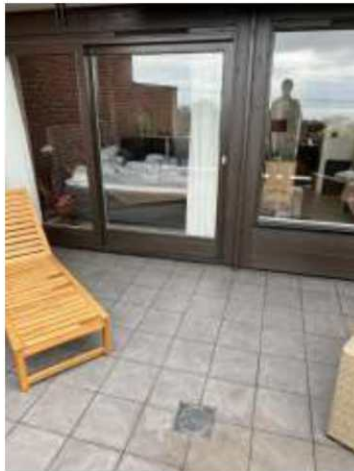
20E 2.etg - Skyvedør Soverom

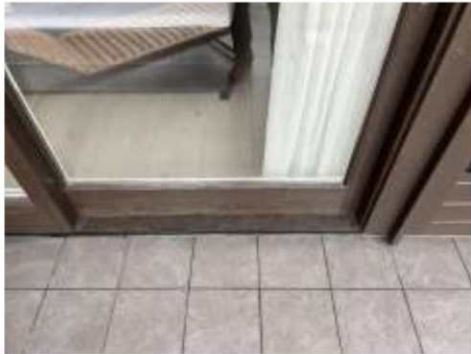
20E 2.etg – Skyvedør Soverom

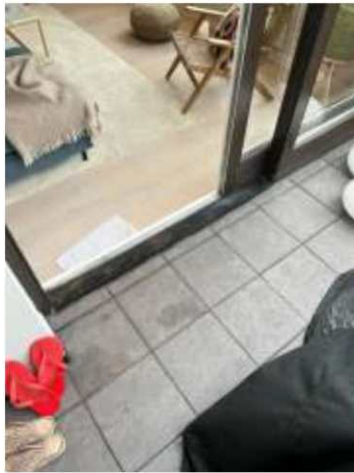
20E 2.etg – Skyvedør Stue

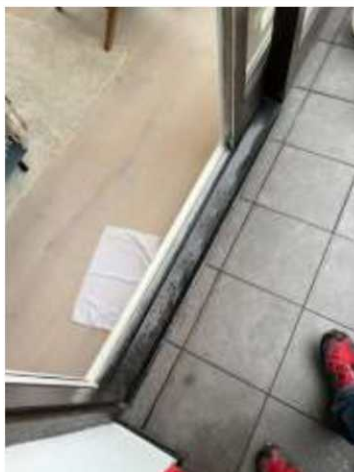
20E 2.etg - Skyvedør Stue

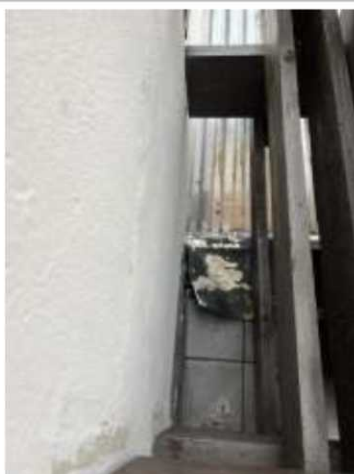
20E 2.etg – Terrasse - beslag

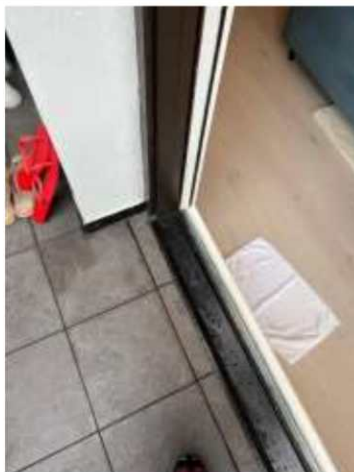
20E 2.etg - Beslag

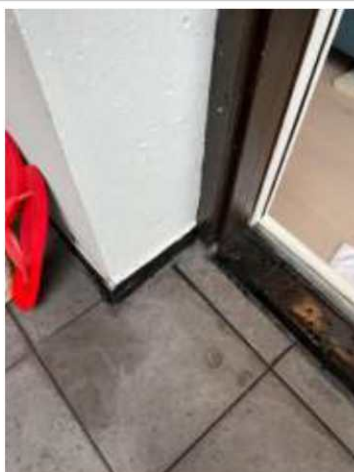
20E 2.etg - Beslag
