# THEODOR JOSEFSENS VEI 2

# Tilstandsrapport

Theodor Josefsens vei 2, 1621 GRESSVIK

Rapportdato: 29.06.2026

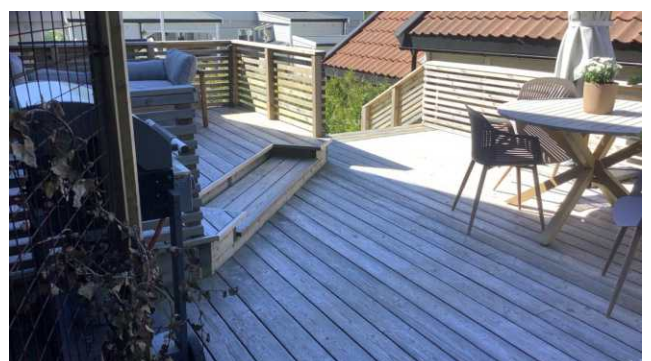
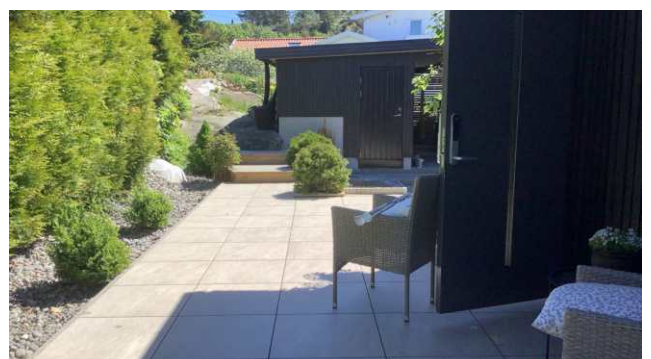
Terrassen er utført i trekonstruksjon.  
Det er montert rekkverk i tre.  
Det er fliser på plattingen ved inngangspartiet. Ukjent underlag for fliser.

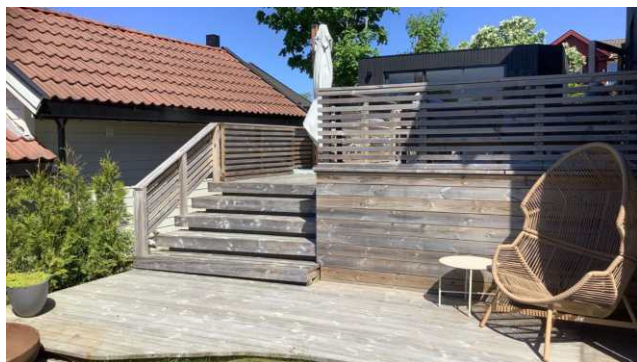
Utestue på ca 12 m2. på terrassen

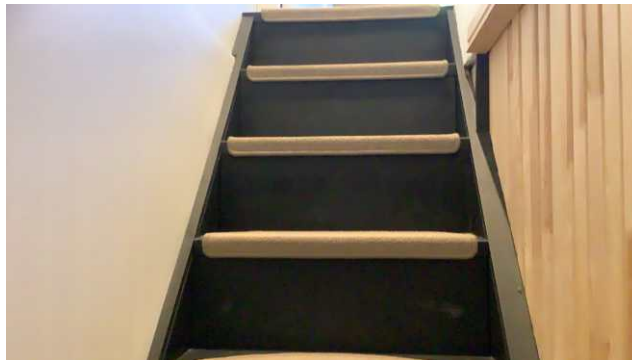
Trapp til kjeller.  
Trappen er smal.

Trappen til kjelleren bør vurderes utbedret eller tilpasses for å bedre sikkerheten og brukervennligheten, da en smal trapp kan øke risikoen for fall og ulykker.

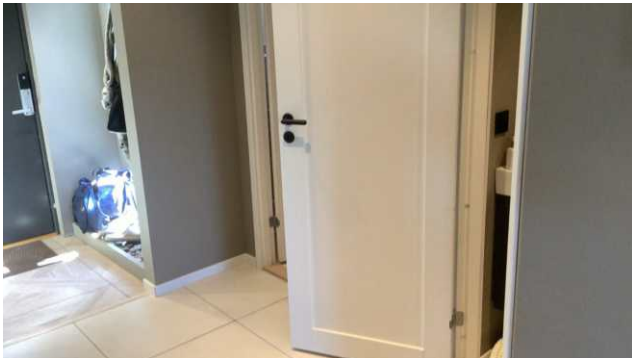
Innvendige hvite dører med hvitmalte karmene.  
Normal funksjon på dørene, noe justering på dører kan forekomme.  
Det er kun foretatt stikkkontroll på funksjon av dører.

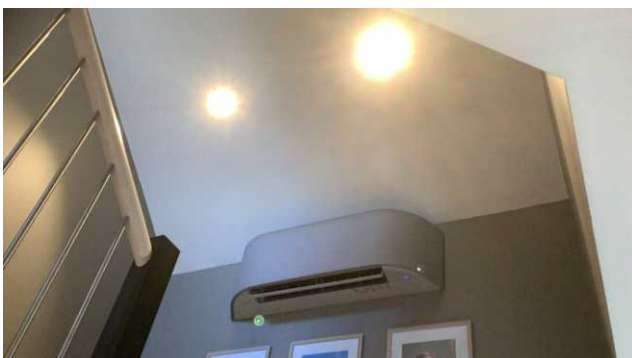
Det er montert luft-til-luft varmepumpe.  
Varmepumpen var i bruk på befaringen, men er ikke funksjonstestet.

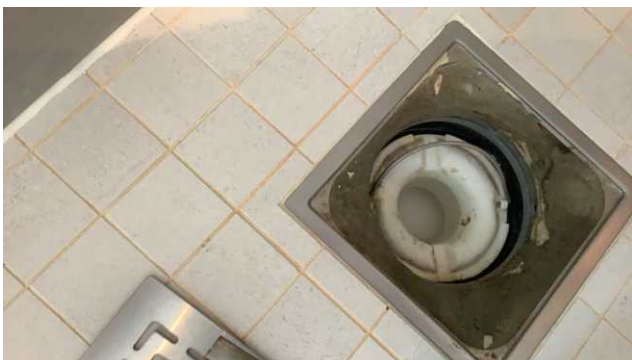
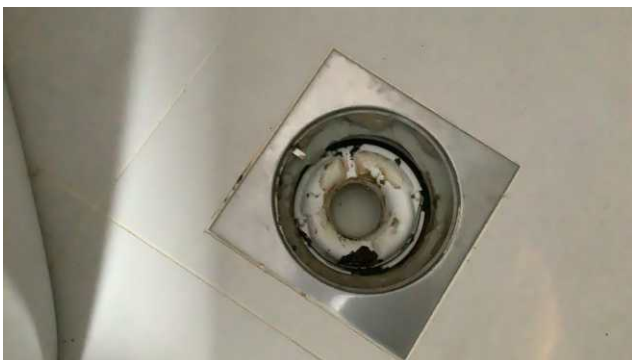
Udokumentert membran er en risikofaktor vedr utførelsen, og det kan derfor ikke utelukkes at det kan være skjulte feil eller mangler.

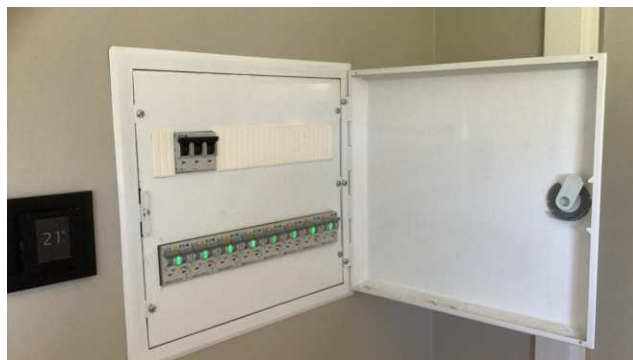
Det er ikke montert kursbetegnelser i el-skapene.

Elskap i leilighet uten kursbetegnelse.

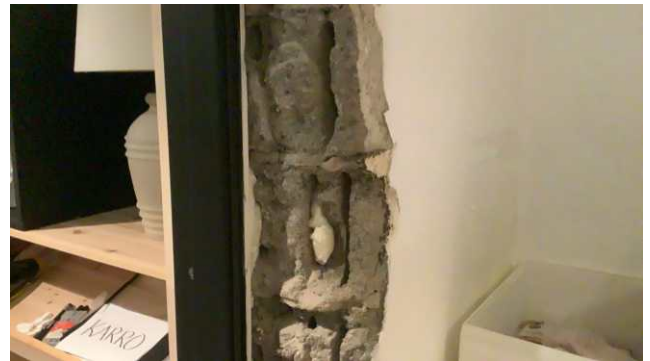
Muren er pusset over terreng utvendig og innvendig der hvor det er murvegger.

Grunnmuren er ikke sjekket under terreng.

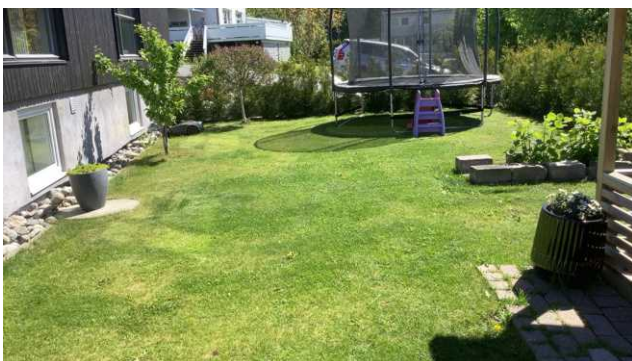
Flatt terreng kan føre til større press på dreneringen. Det bør foretas terrengjusteringer slik at det blir fall fra bygningen.
