SCHØNBERGS VEI 20

Tilstandsrapport

Befaringsdato: 21.07.2026

Rapportdato: 13.08.2026

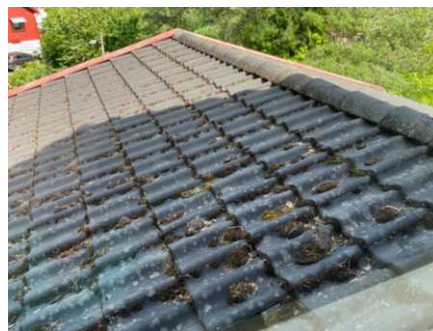
Del av takteking.

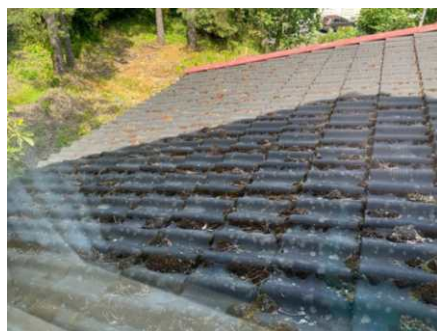
Del av takteking.

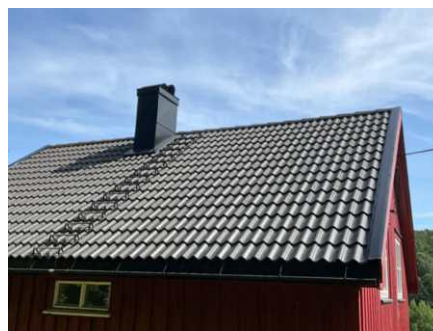
Del av takteking.

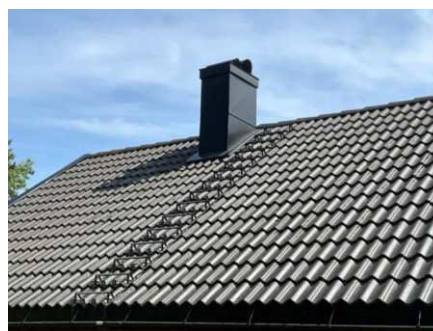
Pipebeslag.

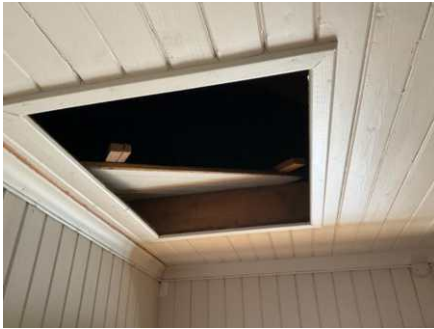
Luke opp til loft.

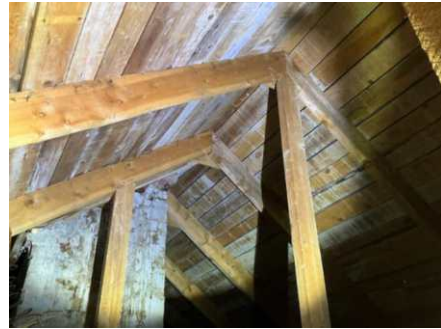
Del av takkonstruksjon, sett fra loft.

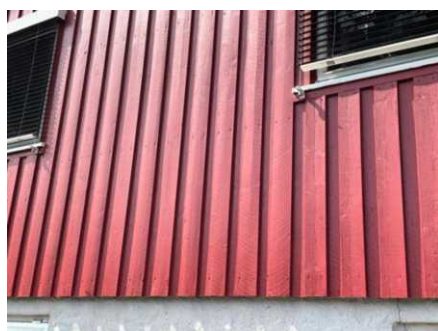
Del av vegg.

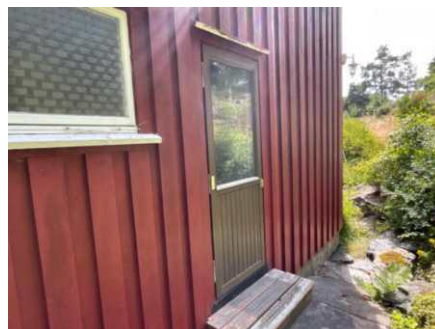
Terrassedør.

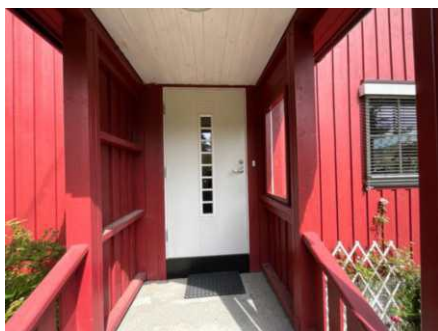
Hovedinngangsdør.

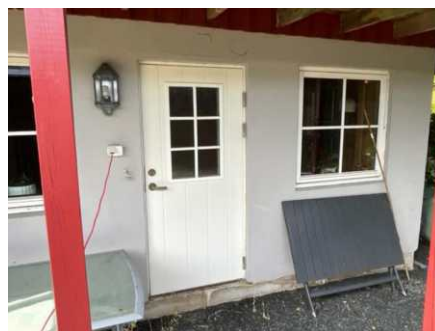
Dør inn til underetasjen.

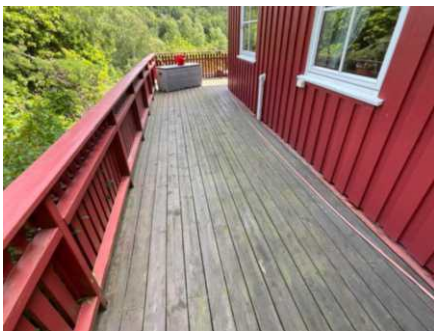
Del av ballkong.

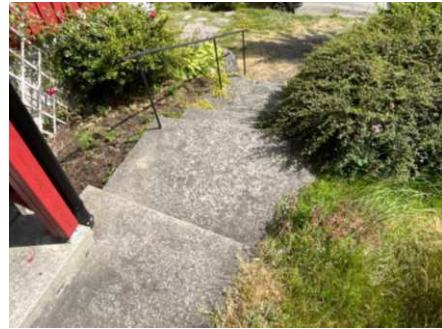
Trapp mellom terreng.

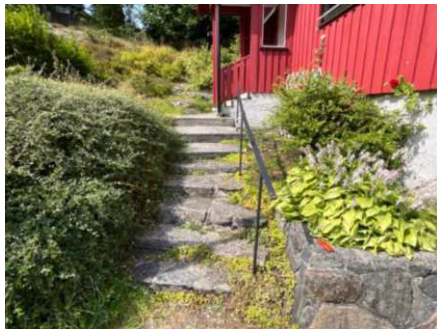
Trapp mellom terreng.

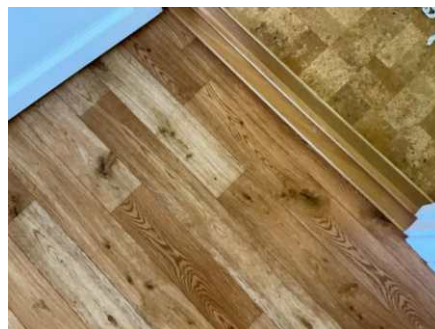
Del av gulv.

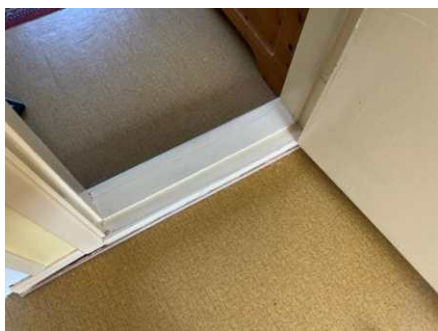
Del av gulv.

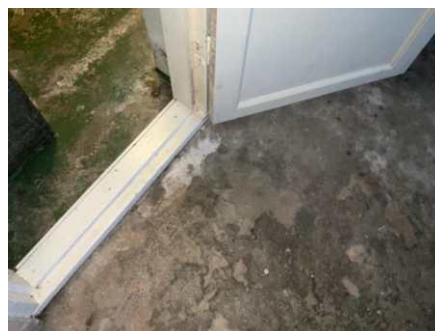
Del av gulv.

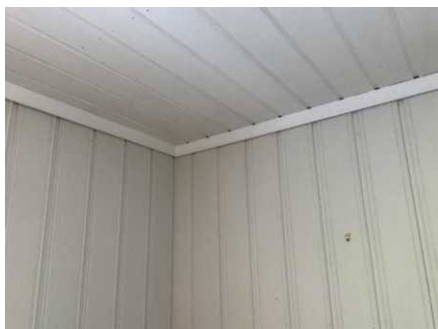
Del av vegg og tak.

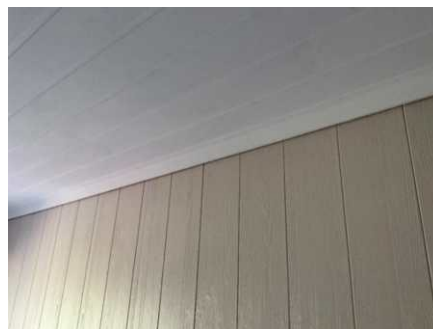
Del av vegg og tak.

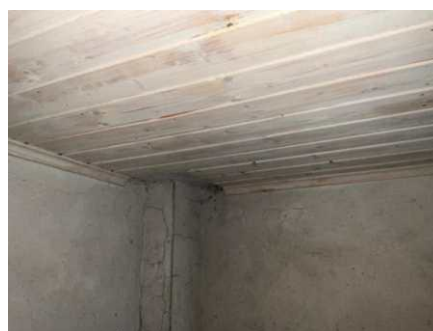
Del av vegg og tak.

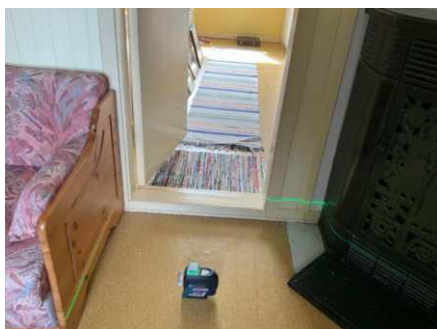
Målt etasjeskille.

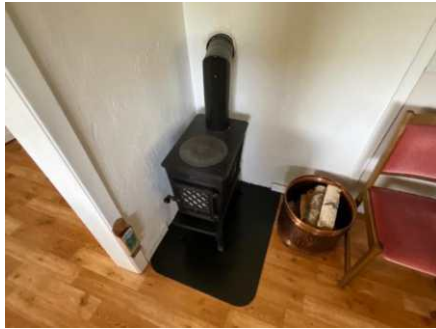
Montert ovn i stue.

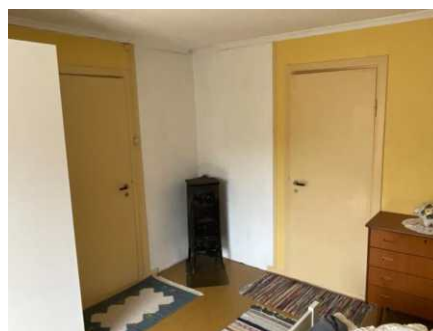
Eksempel på innerdør.

- Dørene bør justeres og eventuelt overflatebehandles for å utbedre slitasje og subbing.
- Dersom tiltak ikke utføres, kan det føre til ytterligere slitasje, redusert funksjon og mulig skade på gulv.

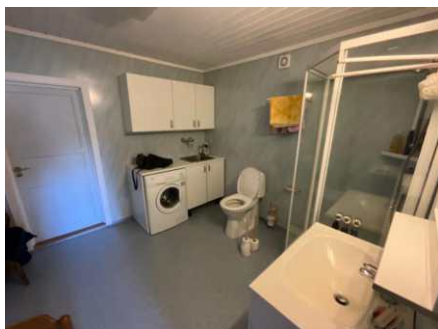
Del av baderom/vaskerom.

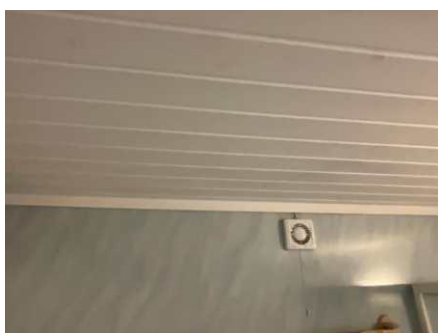
Del av vegg - tak.

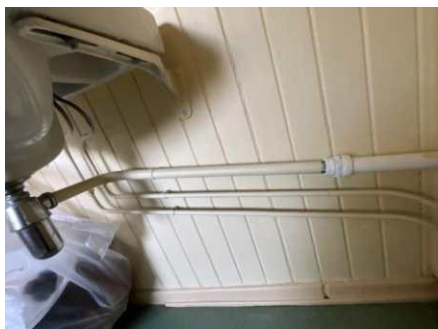
Del av rør til vann.

- Eldre kobberør med skjøter har økt risiko for lekkasjer og svikt i koblinger, med fare for vannskader.
- Det anbefales å følge med på tilstanden. Det kan bli behov for utskifting av rørsystemet for å sikre videre funksjon og redusere risiko for skader.
- I forbindelse med oppgradering av våtrom vil det være naturlig med utskiftning av rør.

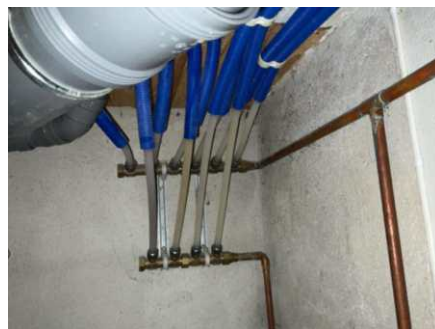
Del av rør til vann.

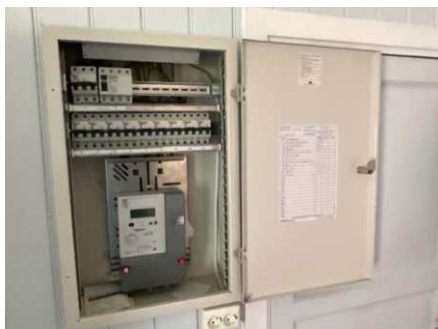
Sikringsskap.

- Manglende samsvarserklæring øker sannsynligheten for at det elektriske anlegget er utført av ufaglærte og at anlegget har feil og mangler. Dette øker fare for brann- og støt og kan i verste fall utgjøre fare for liv og helse. Det kan i tillegg medføre utbedringskostnader. Det er derfor behov for at en kvalifisert elektrofaglig person kontrollerer det elektriske anlegget.

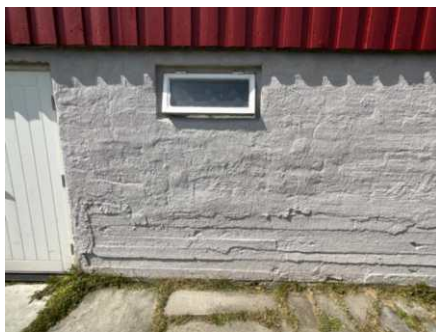
- Grunnmuren har sprekkdannelser.

Del av grunnmur.

- Sprekker i grunnmuren kan føre til fuktinntrenging og i noen tilfeller indikere bevegelser eller svekket konstruksjon.
- Sprekkdannelser i grunnmuren bør utbedres for å hindre videre forringelse og redusere risikoen for fuktinntrenging og konstruksjonsskader.
