# Tilstandsrapport

Tomannsbolig

Slalåmveien 49 A , 1350 LOMMEDALEN

Rapportdato: 23.09.2026

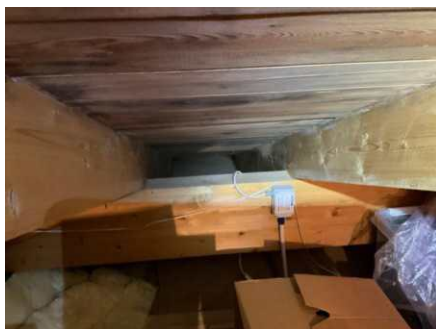
- Det er påvist fuktskjolder i takkonstruksjonen, ved fuktmåling er områdene tørre.
- Ved kontroll i overgang mellom tak så der det åpning, ved snødrev eller kraftig regn og vind kan vann blåses inn på loftet. Børebjelke har symptomer på tidligere oppfukting.
- Ved kontroll på loftet er deler av luftingen blokkert med isolasjon.

Sverting i undertak.

- Områder med sverting i undertaket bør holdes under observasjon, ved utvikling må tiltak forventes. Bør observeres på vinterstid da kondensering på loftet oppstår da.
- Det bør vurderes annen løsning/tetting med tanke på overgang mellom takkonstruksjoner.
- Uten tilstrekkelig ventilering åpne kalde loft øker risikoen for kondensering på loftet.

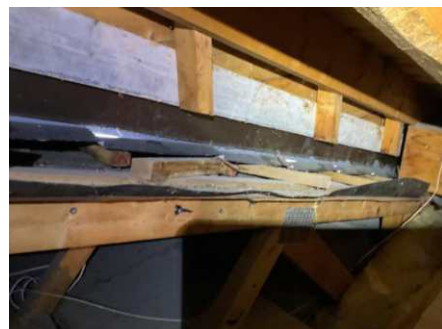
Overgang takkonstruksjoner.

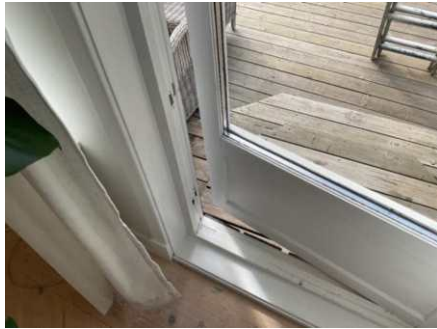
Dør tar i terskel.

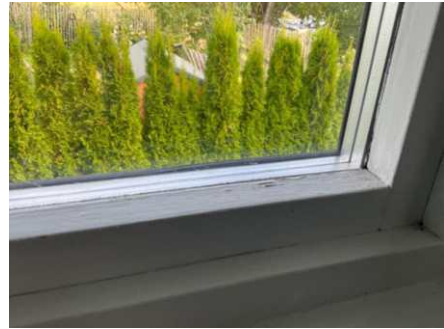
- Det er påvist tegn på innvendig kondensering av enkelte vindusglass.
- Det er påvist avvik rundt innsettsdetaljer. Omramming for vinduer står helt ned mot vannbrett, dette avviker fra monteringsveiledning og øker risiko for fukttrekk i konstruksjoner. Et vindu er ikke ferdig omrammet.
- Vinduer har usikker fremtidig funksjon: Isolerglassruter eldre enn 35 år.

- Innvendig kondensering av vinduer er typisk symptom på aldersvekkelse på tettelister/isolerglassvinduer.
- Avvik rundt innsettsdetaljer kan føre til utettheter og risiko for fuktinntrenging og varmetap.

Innvendig kondensering.

- Det anbefales å planlegge utskifting av vinduene for å sikre tilfredsstillende funksjon og energieffektivitet. Gjelder vinduer/balkongdør fra 1983.

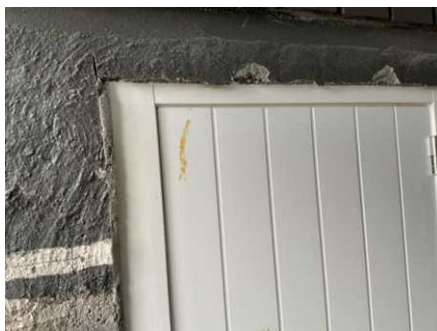
Dør «tar» i karm.

- Døren bør justeres.

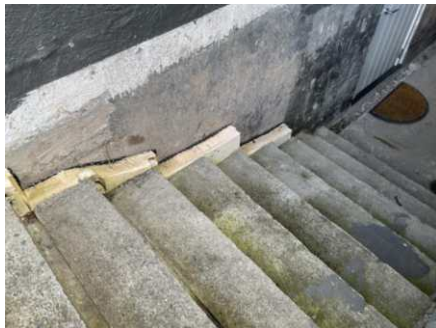
uferdig løsning.

- Det må forventes å ferdigstilling av kjellertrapp.

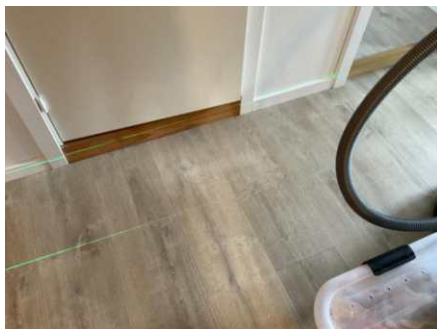
Lasermåling.

- Dette kan indikere setninger, deformasjoner eller skjevheter i konstruksjonen. Forholdet kan påvirke funksjon, komfort og i enkelte tilfeller være tegn på underliggende konstruksjonsmessige forhold. Det er knirk i gulvflater som følge av skjevhetene.
- Det anbefales å undersøke årsak og omfang nærmere for å avklare om høydeforskjellen skyldes naturlige bevegelser eller forhold som krever utbedring. Ved tegn til videre bevegelser eller konstruksjonssvikt bør forholdet vurderes av bygningssakkyndig eller rådgivende ingeniør.

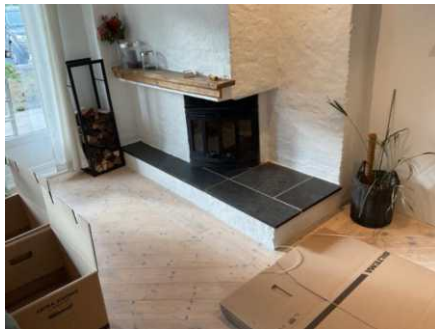
manglede ubrennbar plate på gulv.

- Det anbefales å montere ildfast plate foran og under ildstedet i henhold til gjeldende krav.

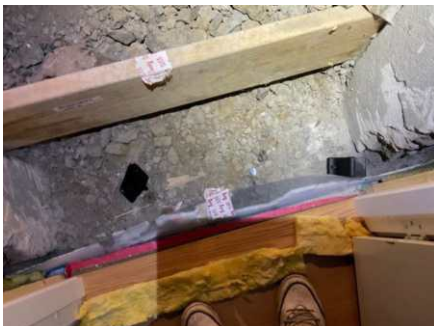
Eier opplyser at de har sett 2 mus tidligere, ikke sett mus eller symptomer etter dette. Det ble ikke observert spor av skadedyr på befaringen.

Musefeller mellom uinnredet kjellerrom og bod.

- Det anbefales å tette åpninger og etablere gnagesikring for å hindre tilgang.

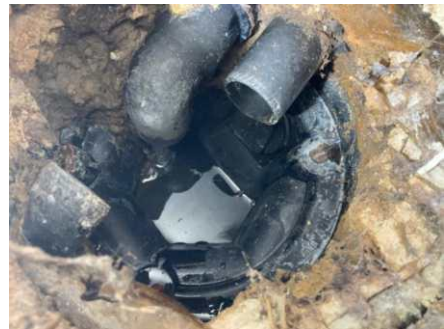
Ingen tettelsninger på rørgjennomføringer.

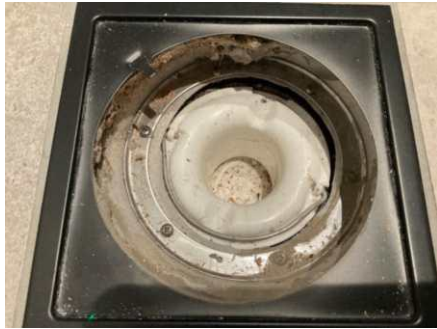
Sluk.

- mansjetter bør monteres i henhold til anbefalt løsning.
- Sluk som ikke er koblet til avløp har redusert funksjonsevne. Normalt vil det ikke tillates at gråvann fra boliger ikke føres inn på avløpsnett.

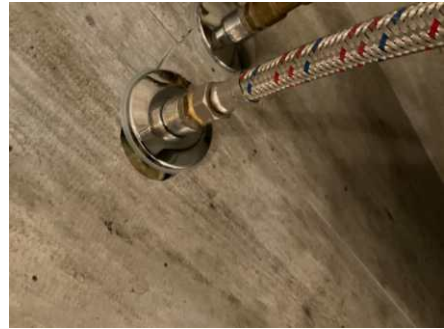
Ikke mansjett.

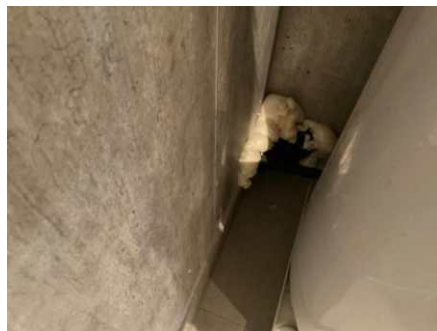
Ikke tettstet.

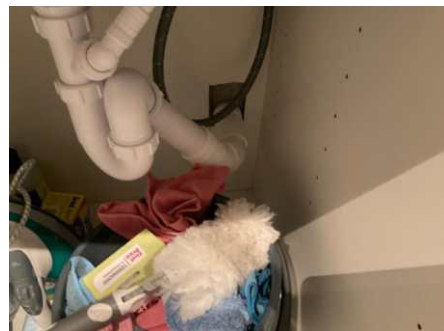
Ikke tettstet.

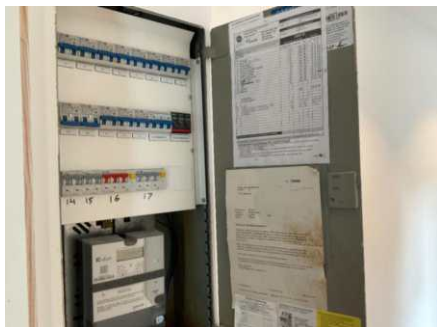
Strømskap.

Det foreligger samsvarserklæring på arbeider utført av eier selv, men denne er ikke datert. Det foreligger samsvarserklæring på utbedring etter kontroll, men selve kontrollrapporten er ikke fremvist. Kjøper oppfordres til å be om avsluttet tilsynsak. Deler av anlegget er eldre og ofte må det forventes noe oppgradering på eldre deler av el-anlegg.
