BÅSTADVEIEN 684

Tilstandsrapport

# Båstadveien 684, 1866 BÅSTAD

Selveier enebolig på selveiertomt, bygget i 1963

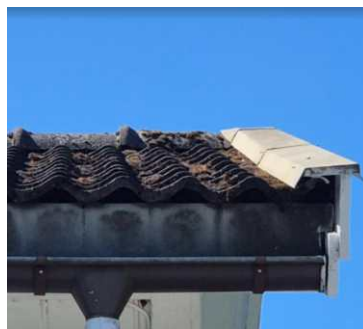
- Mose bør fjernes fra taktekingen, og overflaten bør vedlikeholdes for å forhindre ytterligere slitasje og redusert levetid på taket. Opphopning av mose og værslitt overflate kan føre til fuktinntrengning og økt risiko for skader på undertaket.

Det er registrert mose på taktekingen og en værslitt overflate.

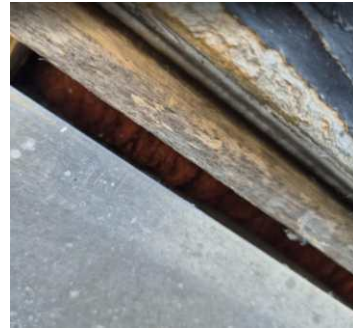
Det er utettheter under inngangsdører da sparkebeslag e.l mangler.

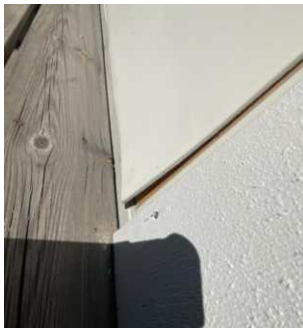
- Lamineringen har løsnet på døren til vaskerommet.

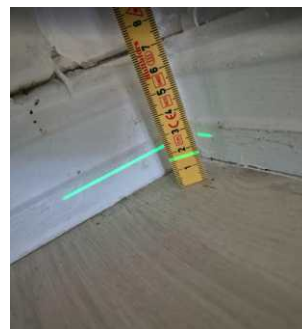
Det er registrert nivåforskjeller i rommet utover standardens toleransekrav. (Utgangspunkt på laser er 40 mm.)

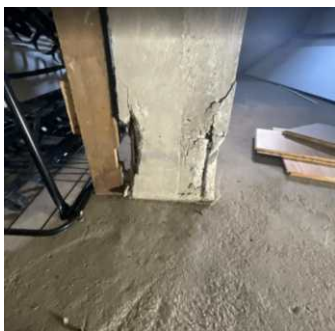
Det er registrert synlige svekkelser i bærekonstruksjonen i kjelleren. På en bæresøyle under en drager er det avskalling av betong hvor armeringen (stålet) har blitt eksponert/synlig.

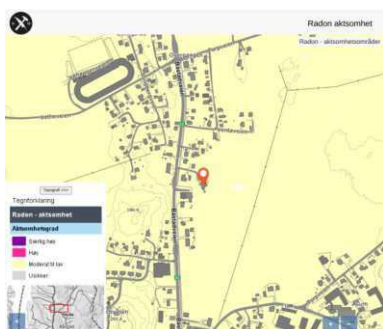
I følge radonkartet fra NGU er det lave eller moderate mengder med radon i området ved boligen.

- Uavklarte radonforhold kan innebære risiko for helseskadelig eksponering over tid. Radon er en kjent helserisiko, og forhøyede nivåer kan ha betydning for inneluft og beboernes helse.
- Det anbefales å gjennomføre radonmåling og eventuelt vurdere nærmere kontroll eller tiltak dersom forhøyede verdier påvises.

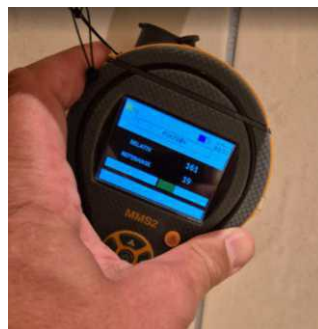
Det er utført andre undersøkelser uten å registrere symptomer på fukt/fuktskade.

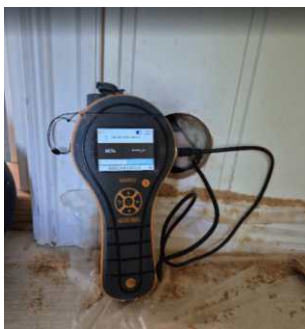
Ingen forhøyede verdier påvist ved fuktmåling

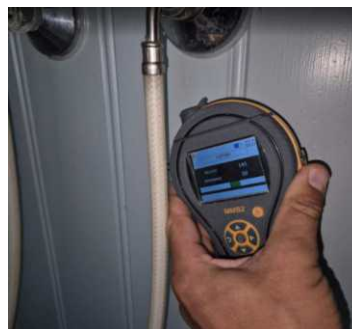
Det er utført andre undersøkelser uten å registrere symptomer på fukt/fuktskade.

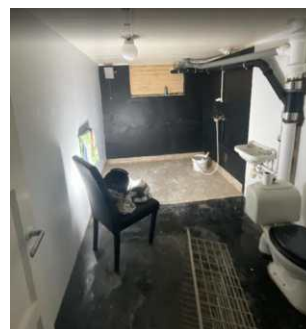
Våtrommet må totalrenoveres. Alle forhold med tettesjikt, våtsone, sluk m.m. må dokumenteres.

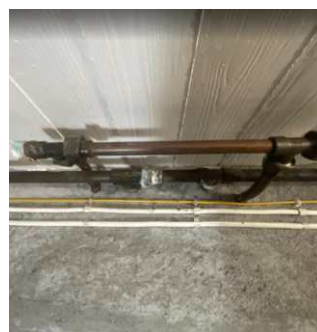
Kobberrør med loddede, klemte eller andre type skjøter eldre enn 33 år og har derfor usikker fremtidig funksjon.

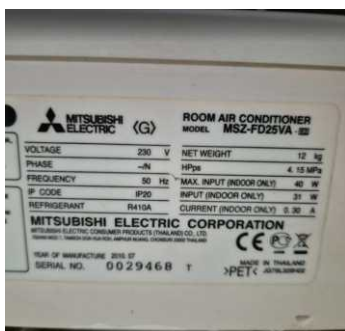
Konsekvensen av manglende vedlikehold og dokumentasjon er økt risiko for redusert effektivitet, høyere energiforbruk, forkortet levetid og plutselige driftsstans, noe som kan medføre økte kostnader og behov for reparasjoner.

Varmepumpen er fra 2010 og har passert erfaringsbasert funksjonstid iht. NS 3600

• Varmepumpen bør kontrolleres av fagperson, og det bør fremskaffes dokumentasjon på utført service og vedlikehold.

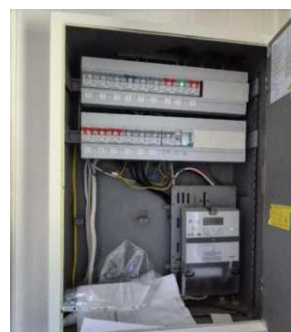
Det er behov for at en kvalifisert elektrofaglig person kontrollerer det elektriske anlegget.

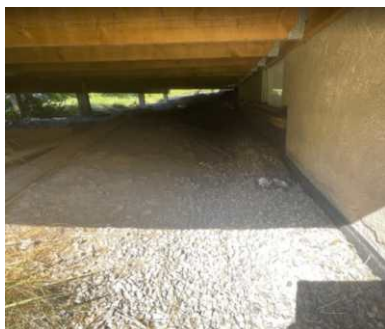
Kostnadsestimatet er et sjablonmessig anslag utelukkende basert på synlige overflateforhold på befaringstidspunktet. Siden deler av terrenget inn mot grunnmuren er tildekket av terrasser/plattinger, og grunnforholdene under bakken er ukjente, dekker estimatet kun enkle terrengjusteringer i de synlige områdene. Eventuelle utfordringer under bakkenivå (som fjell som må pigges, skjulte rør/kabler) eller behov for demontering og tilbakeføring av terrasser, vil kunne øke kostnadene for utbedring vesentlig.

Terrenget er flatt eller faller inn mot bygningen og dette skaper maksimale forhold for vann inn mot grunnmuren.
