**IVAR AASENS GATE 18**

# Vedlegg

Tilstandsrapport

# Ivar Aasens gate 18, 6005 ÅLESUND

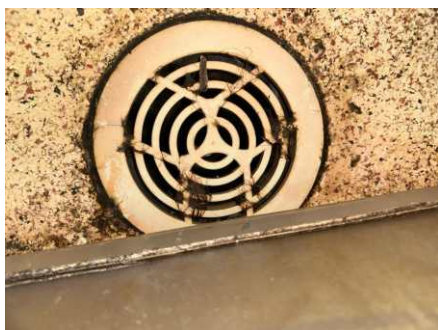
Sluk i dusjsone.

- Våtrommet må totalrenoveres. Alle forhold med tettesjikt, våtsone, sluk m.m. må dokumenteres.

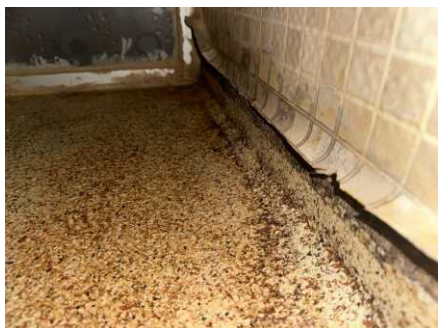
Situasjonsbilde overgang mellom gulv og vegg i dusjsone.

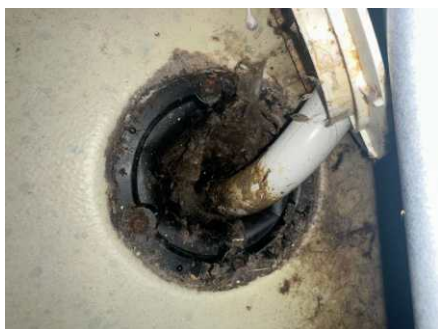
Sluk under dusjkabinett.

- Våtrommet må totalrenoveres. Alle forhold med tettesjikt, våtsone, sluk m.m. må dokumenteres.

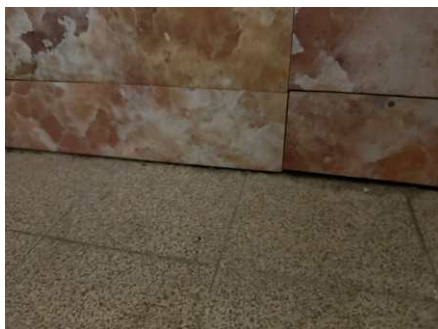
Overgang mellom gulv og våtromsplater.
